MEMORIA

INTERVENCIÓN SOBRE LAS PUERTAS DEL
CASTILLO DE SANTA POLA
FEBRERO-MARZO2023

Conservación – Restauración De Las Puertas del Castillo de Santa Pola.

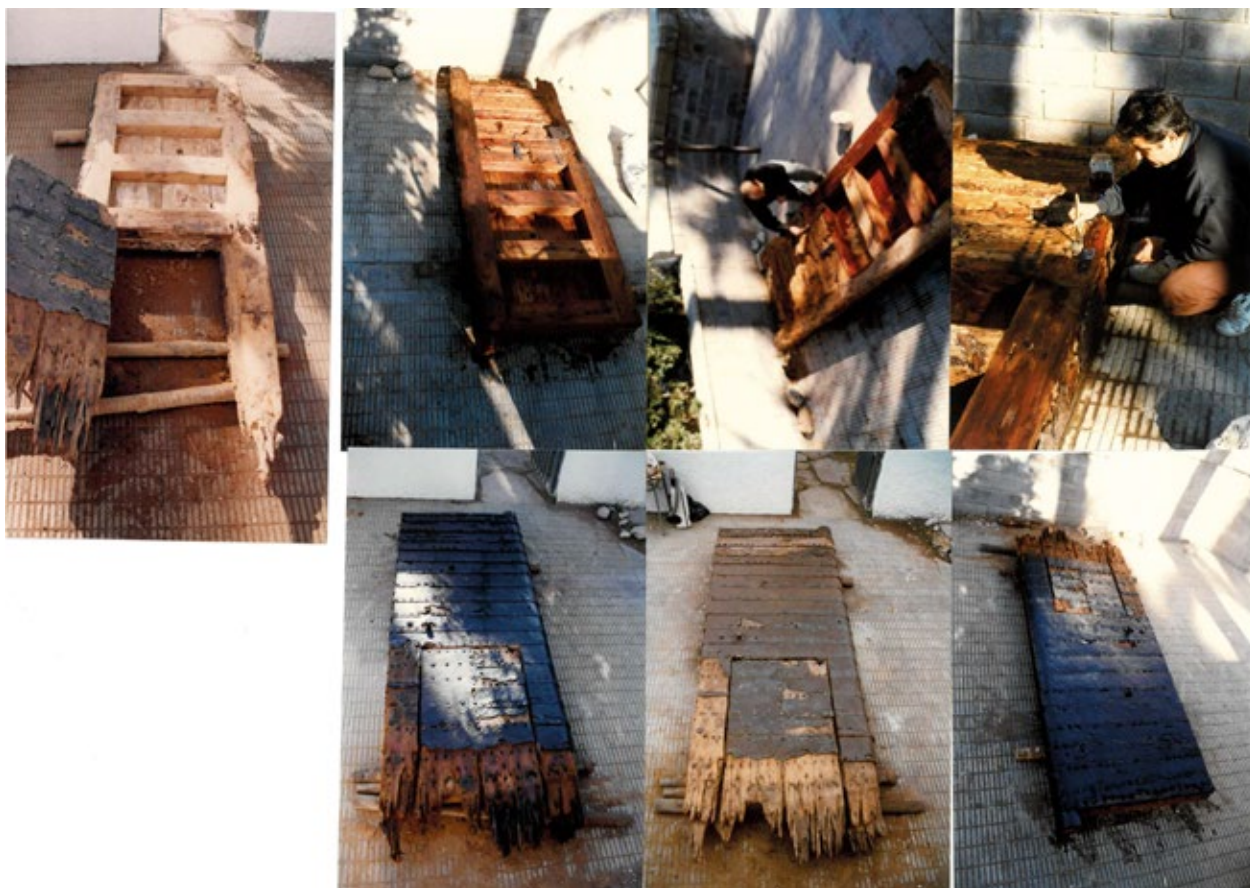
1. Imagen de una de las puertas tras su desmontaje. Autor: Museo del Mar.

Cabe destacar que las chapas metálicas originales del S.XVI presentan una altura de 22cm mientras que las añadidas en el año 1996 miden 25cm. Esta diferencia en las dimensiones facilita la discernibilidad y reconocimiento de la aportación contemporánea, respetando así los criterios de intervención sobre patrimonio relativos a la discernibilidad de añadidos y eludiendo los peligros de creación de falsos históricos.

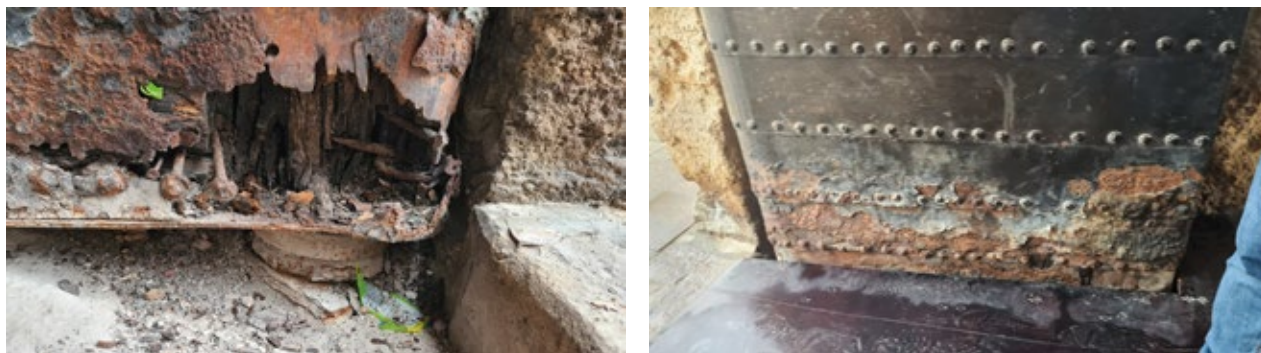
Actualmente los daños más importantes se presentan en las partes añadidas durante la intervención del año 1996. La humedad y los orines han propiciado la oxidación de las chapas metálicas inferiores así como la pudrición de la madera de esta zona. Estos daños son especialmente acusados en la puerta con postigo. Por otra parte presenta la lógica suciedad superficial acumulada en el tiempo. Afortunadamente no presenta daños por xylófagos ni hongos.

F.2. Detalle de los daños sobre el metal y la madera de las zonas inferiores de ambas puertas. Autor: Eva Mendiola.

Atendiendo a éste decálogo se diseñó una intervención multidisciplinar que da protagonismo a la mínima intervención, la conservación preventiva y el respeto al original. Bajo este precepto se decidió actuar únicamente sobre la intervención del año 1996 que, además, coincide con la zona dañada. Se han retirado únicamente las piezas más deterioradas tanto de metal como de madera.

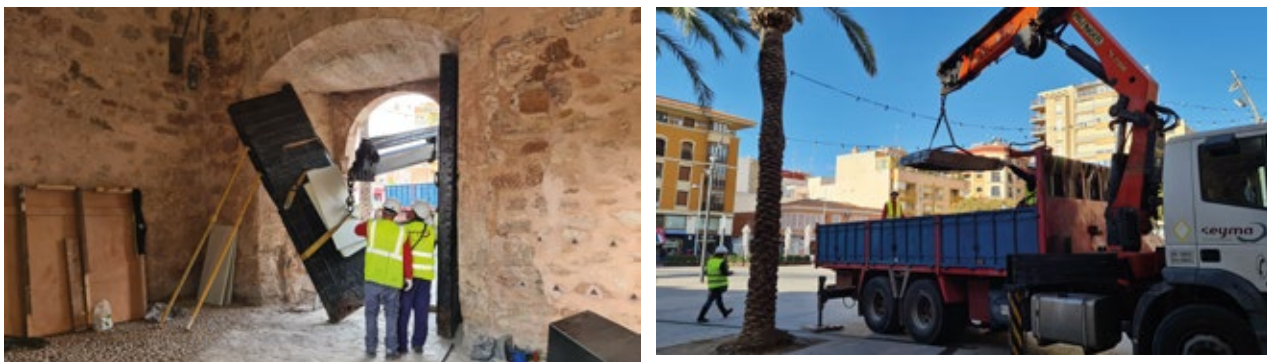
F.3. Proceso de desmontaje de las puertas

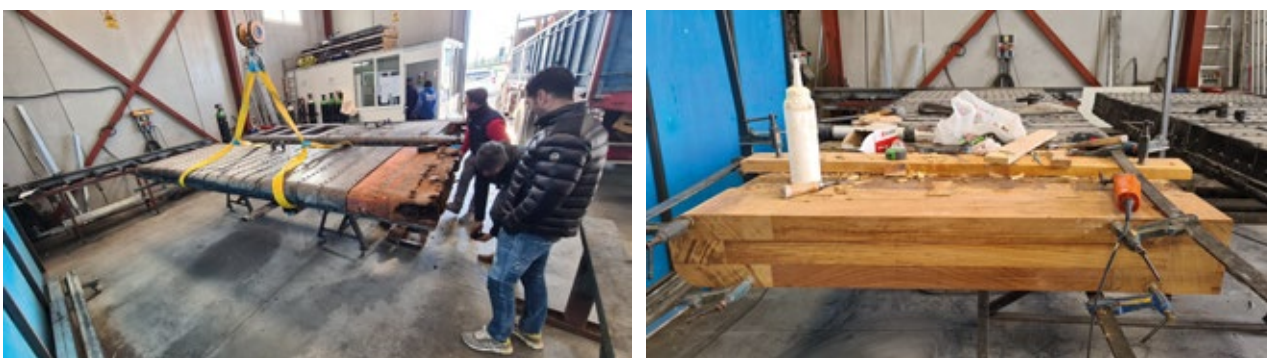
F.4. Sustitución de la madera dañada por madera de Iroko

La madera dañada fue sustituida por madera de iroko anclada al original mediante encolado, colocación de espigas de madera de 3cm de diámetro y 7cm de longitud y la colocación de colas de milano por el equipo de carpinteros de Servydecor Santa Lucía.

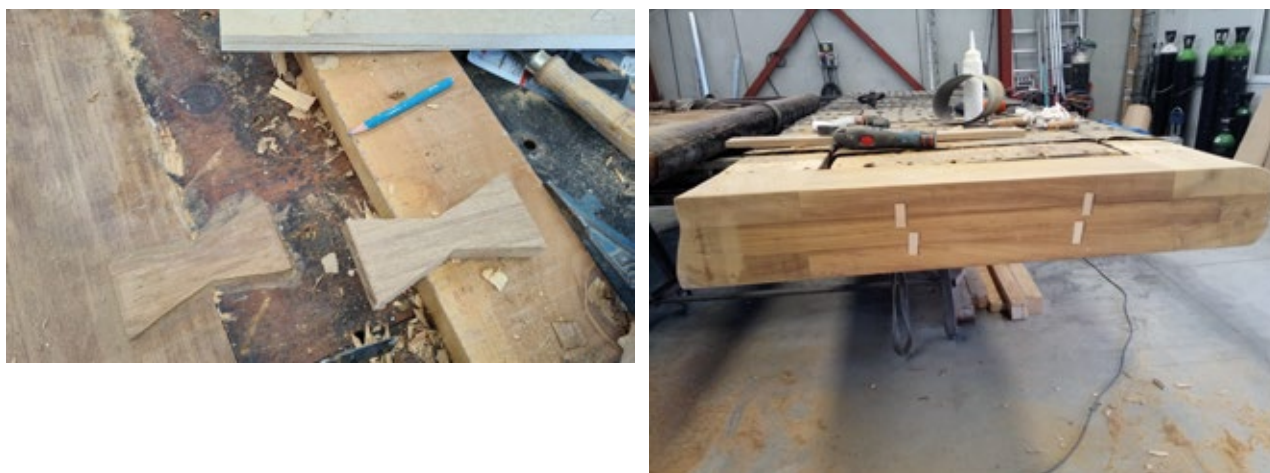
F.5. Colocación con colas de milano y espigas.

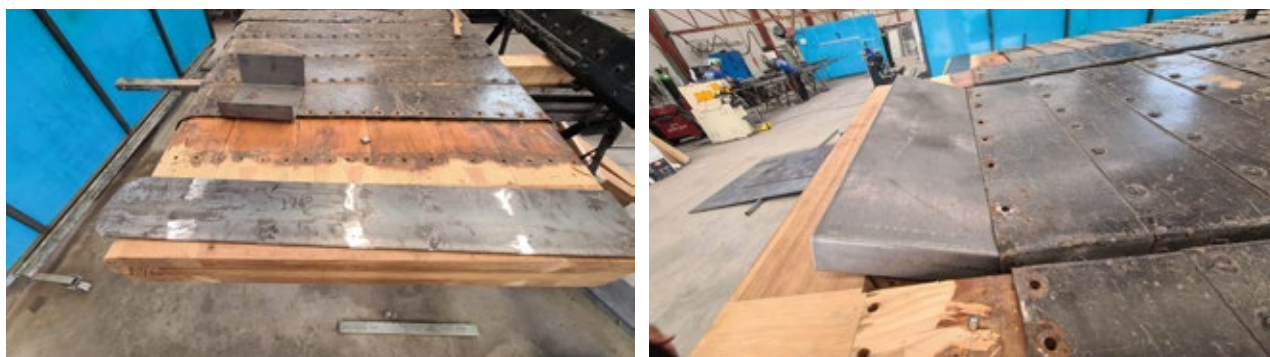
F.6. Preparación de las planchas galvanizadas.

Las planchas metálicas oxidadas e irrecuperables fueron sustituidas por placas galvanizadas de 2mm de grosor a las que dió forma el equipo de Metálicas V Rocamora. Estas placas se anclaron a la madera reutilizando los clavos extraídos.

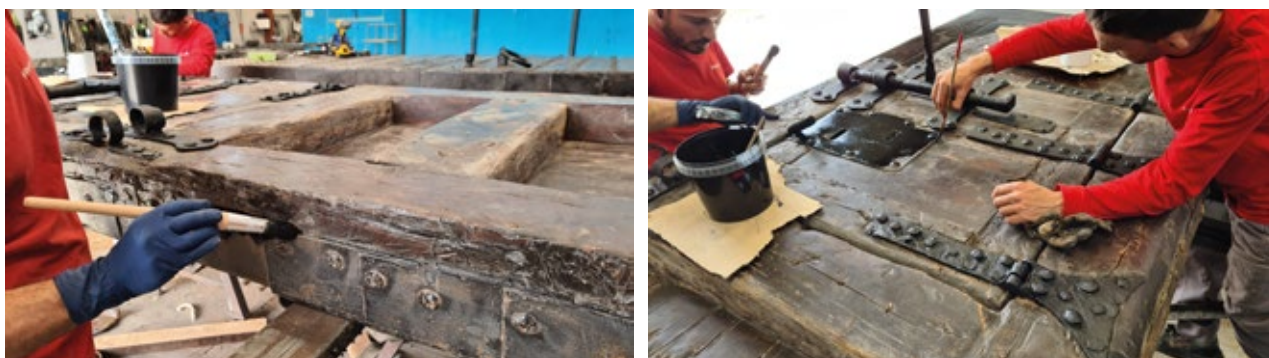
F.7. Aplicación de imprimación y acabados de 2 componentes

En cuanto a los acabados evitamos llegar a las capas inferiores de pintura, cercanas al original, evitando así posibles daños sobre las partes del S.XVI. Se realizó una limpieza mecánica general que sirvió para eliminar desperfectos y preparar la superficie para recibir la nueva capa de protección. Se unificó el acabado con la aplicación de pintura negra satinada bicomponente especialmente formulada para exteriores.
