**Plan Director del BIC  
"La Picola" (Santa Pola)  
2023-2048**

**Título:** *Plan Director del BIC "La Picola" (Santa Pola), 2023-2048*

**Directores:** *Jaime Molina Vidal y Eva María Ayela Aznar*

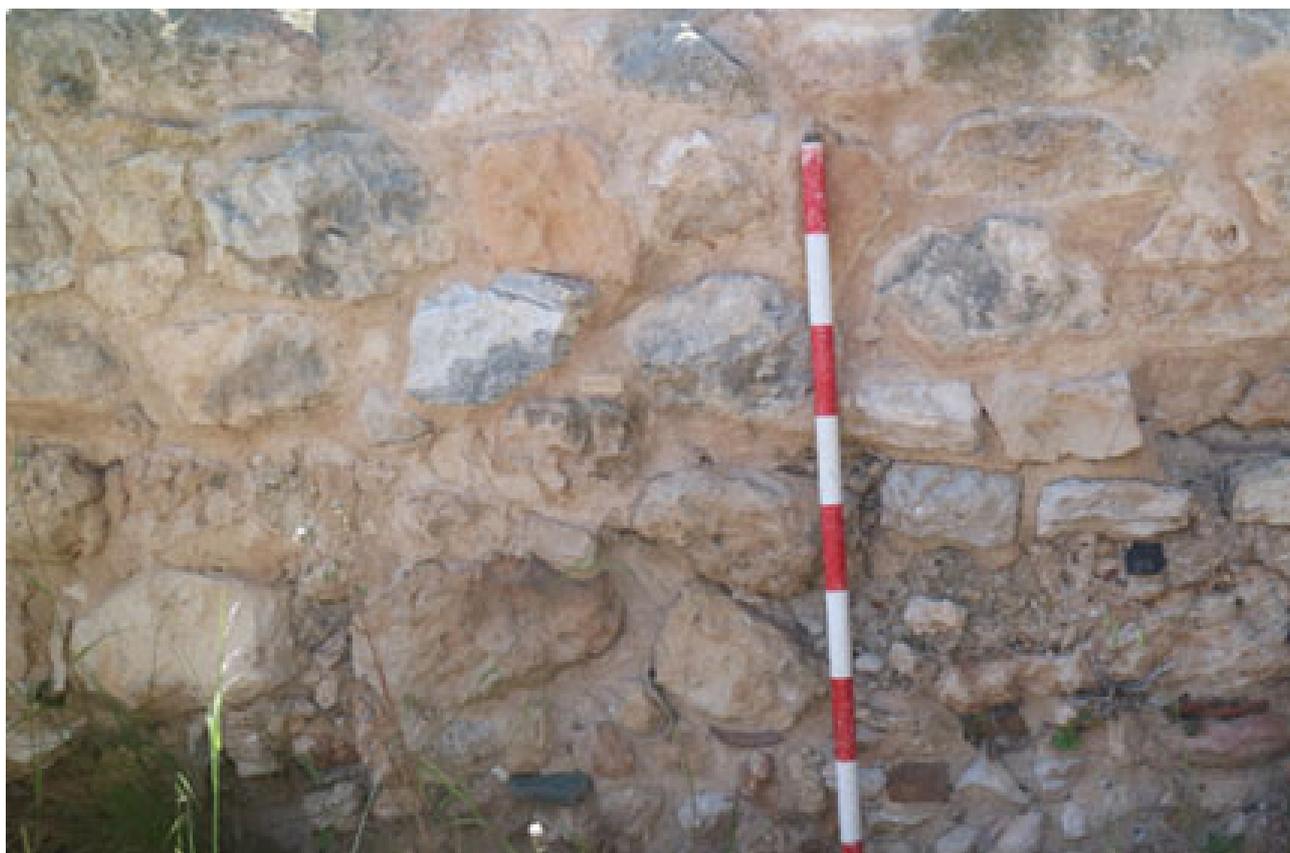
Figura 6.4. Fábrica de *opus caementicium* recrecida. Muro E del Ambiente 9 de “La Picola”

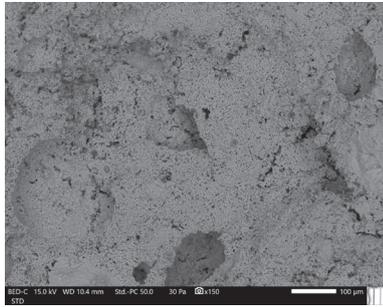
Microfotografía a 150 aumentos de la superficie exterior del revestimiento. Se aprecia que hay un elevado deterioro.

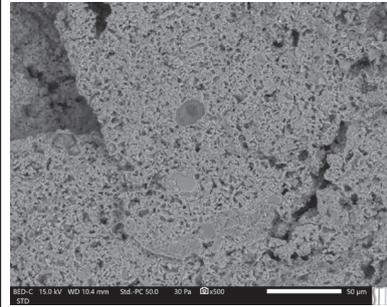
Microfotografía a 500 aumentos del revestimiento. Se observa el deterioro del mortero de cal con agrietamiento.

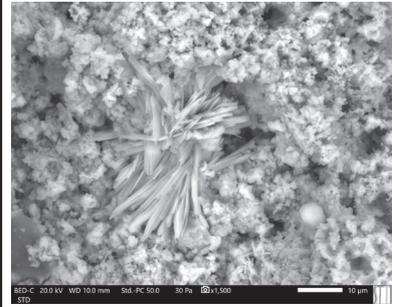
Microfotografía de detalle a 1500 aumentos. Se observa deterioro del mortero por cristalización de yesos y sales.

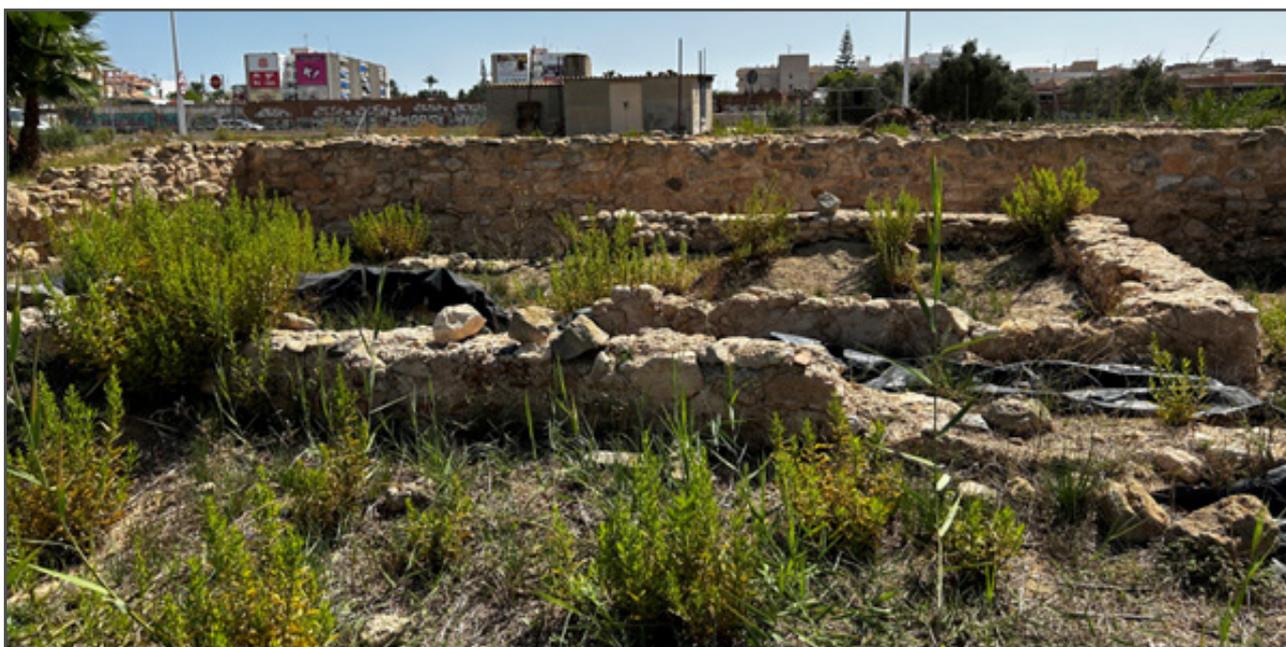
Figura 6.10. Aspecto de la actual zona de acceso al recinto con acumulación de broza, vertidos y vegetación descontrolada

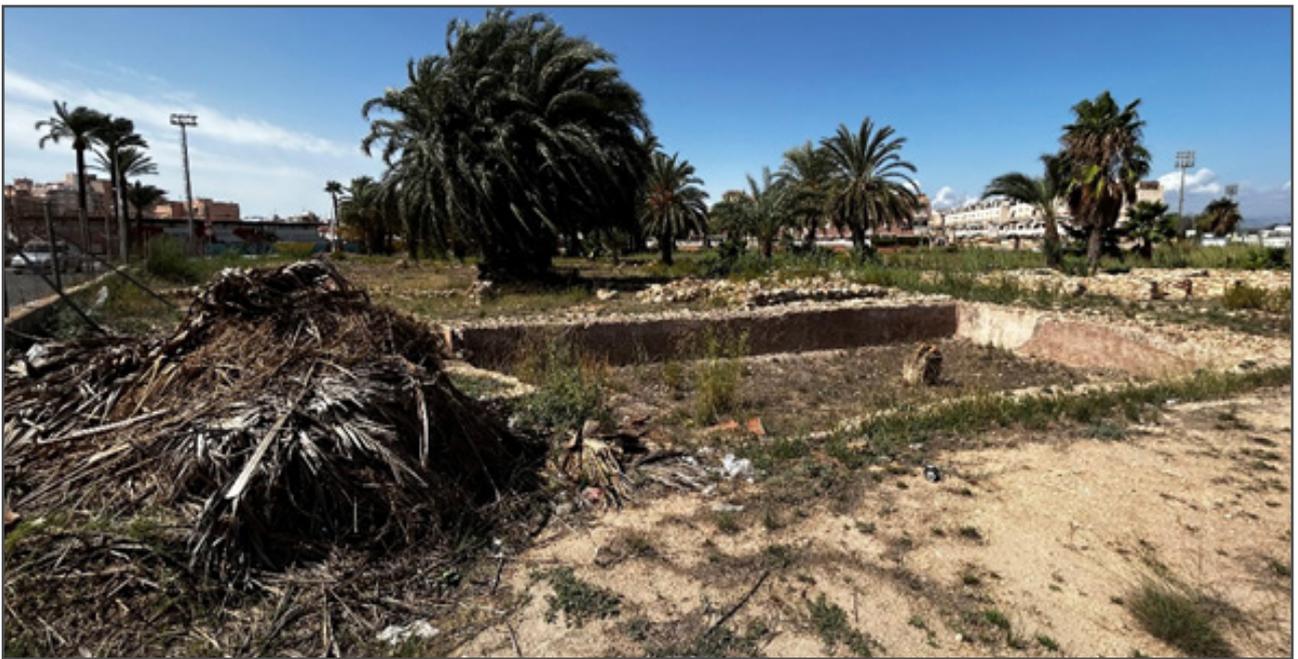
Figura 6.11. Aspecto actual del yacimiento que, entre otras alteraciones, muestra la presencia de abundante vegetación, pérdida parcial de elementos de protección y desprendimientos de mampuestos

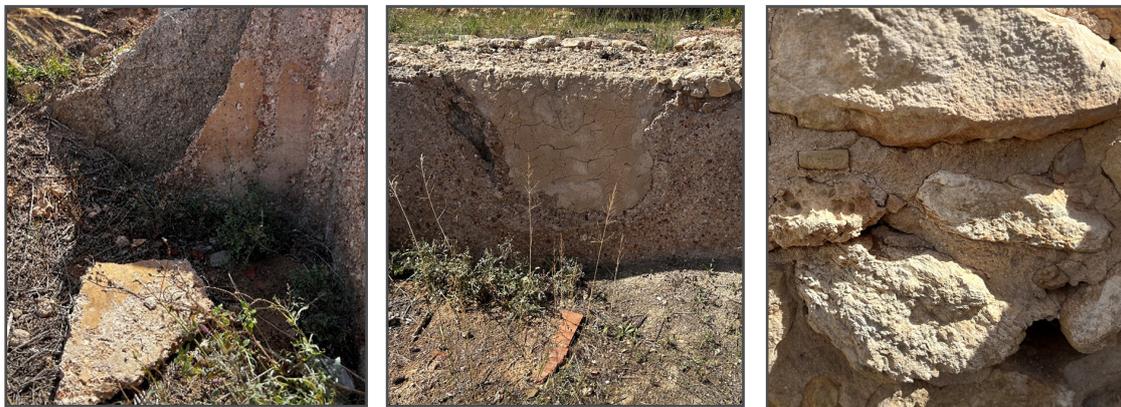
- **Lesiones por movimientos (M)**. Se recogen los daños presentes en el yacimiento provocados por movimientos, como por ejemplo derrumbes, asientos diferenciales y vuelcos que se manifiestan mediante fisuras, grietas, desplomes y elementos desplazados respecto a su posición original documentada anteriormente (Figura 6.12 izqda.)

- **Lesiones por actuaciones antropogénicas (A).** Se incluyen daños y modificaciones provocadas por el ser humano y que han degradado/alterado al yacimiento como construcciones adosadas a las fábricas o el empleo de mortero muy rígidos y poco permeables en intervenciones de conservación (Figuras 6.12 centro y dcha.)

Figura 6.12. Izqda.: reciente caída y desplazamiento de lugar de un gran fragmento del opus signinum del aljibe. Daño tipo M. Centro: reparaciones con morteros rígidos cuarteados en el aljibe y vegetación superior. Daños tipo A y H. Dcha.: detalle de muro recrecido que ha causado arenización de los morteros originales. Daños tipo A, H y P

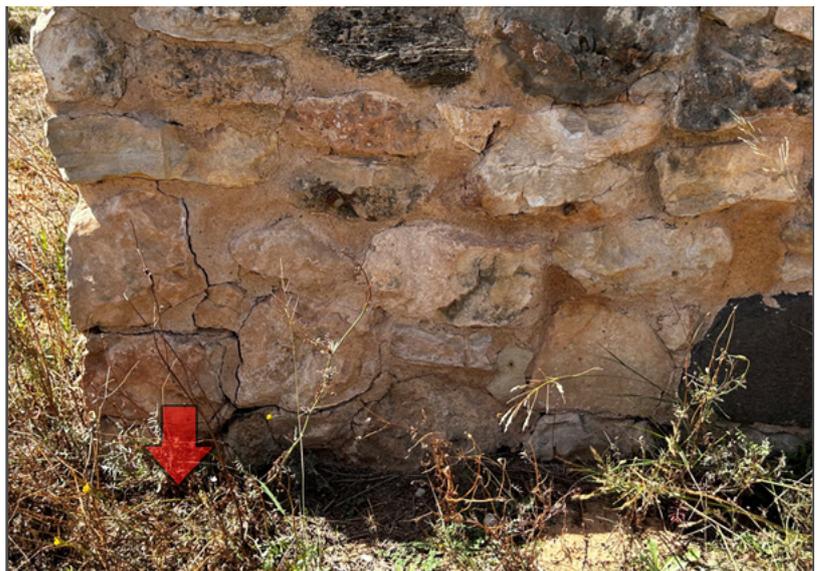
*Figura 6.13. Destacamos (en rojo) el ligero asiento diferencial de esquina de fábrica que ha provocado grietas pasantes no coplanarias más abiertas en la zona inferior*

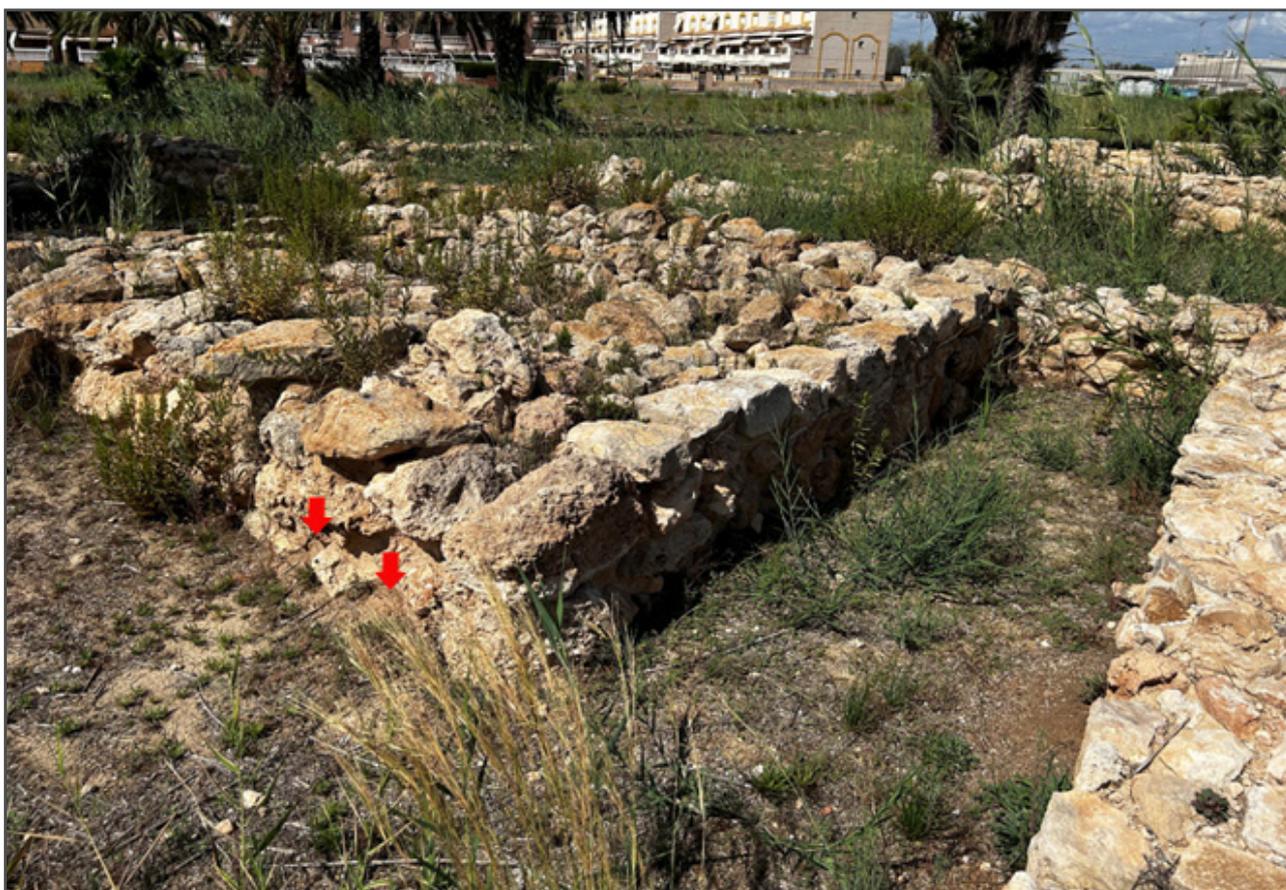
*Figura 6.14. Aspecto de fábrica de época íbera con proliferación de vegetación por falta de protección superior, la cual que permite la retención de humedad de filtración. Los materiales que conforman las fábricas muestran, entre otras lesiones, síntomas de arenizaciones (señaladas en rojo)*

Este tipo de humedad se produce al **filtrar el agua de lluvia** a través de los materiales y sistemas constructivos con falta de impermeabilización, o en zonas que presentan degradaciones que permiten la entrada del agua -tales como grietas, oquedades, juntas mal resueltas o materiales permeables-. El agua que se introduce en los materiales genera daños semejantes a los descritos para la humedad de ascensión capilar, como la **arenización** (Figura 6.14).

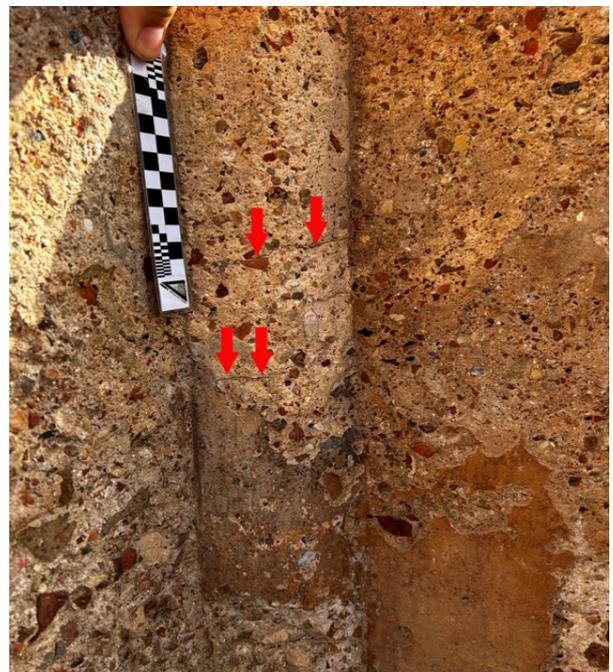
- **Fracturas pétreas**, cuando la fisura atraviesa completamente al elemento pétreo
- **Fisura**, cuando la apertura es inferior a 1 mm (Figura 6.15)
- **Craquelado**, reticulación de pequeñas grietas -normalmente en la superficie de los pétreos artificiales (morteros)- que, habitualmente, se producen en revestimientos de poco espesor -como en las reparaciones con morteros de reintegración-.

Figura 6.15. Daños en revestimiento de aljibe. Se aprecian -entre otras lesiones- fisuras (señaladas en rojo), desprendimientos de acabado, biodeterioro y eflorescencias

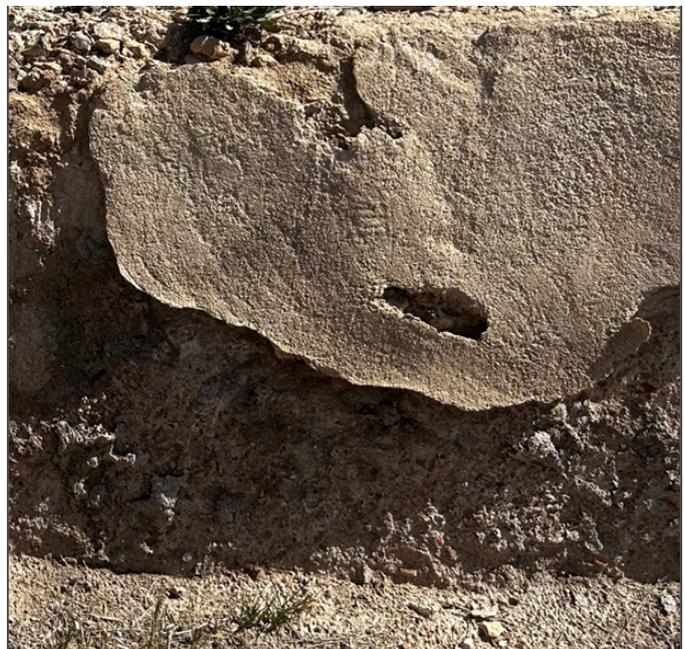
Figura 6.16. Desprendimientos de morteros rígidos inapropiados de reparación, en los que se producen ampollas y disgregación de la materia. La zona de interfaz se areniza, dañando los materiales originales

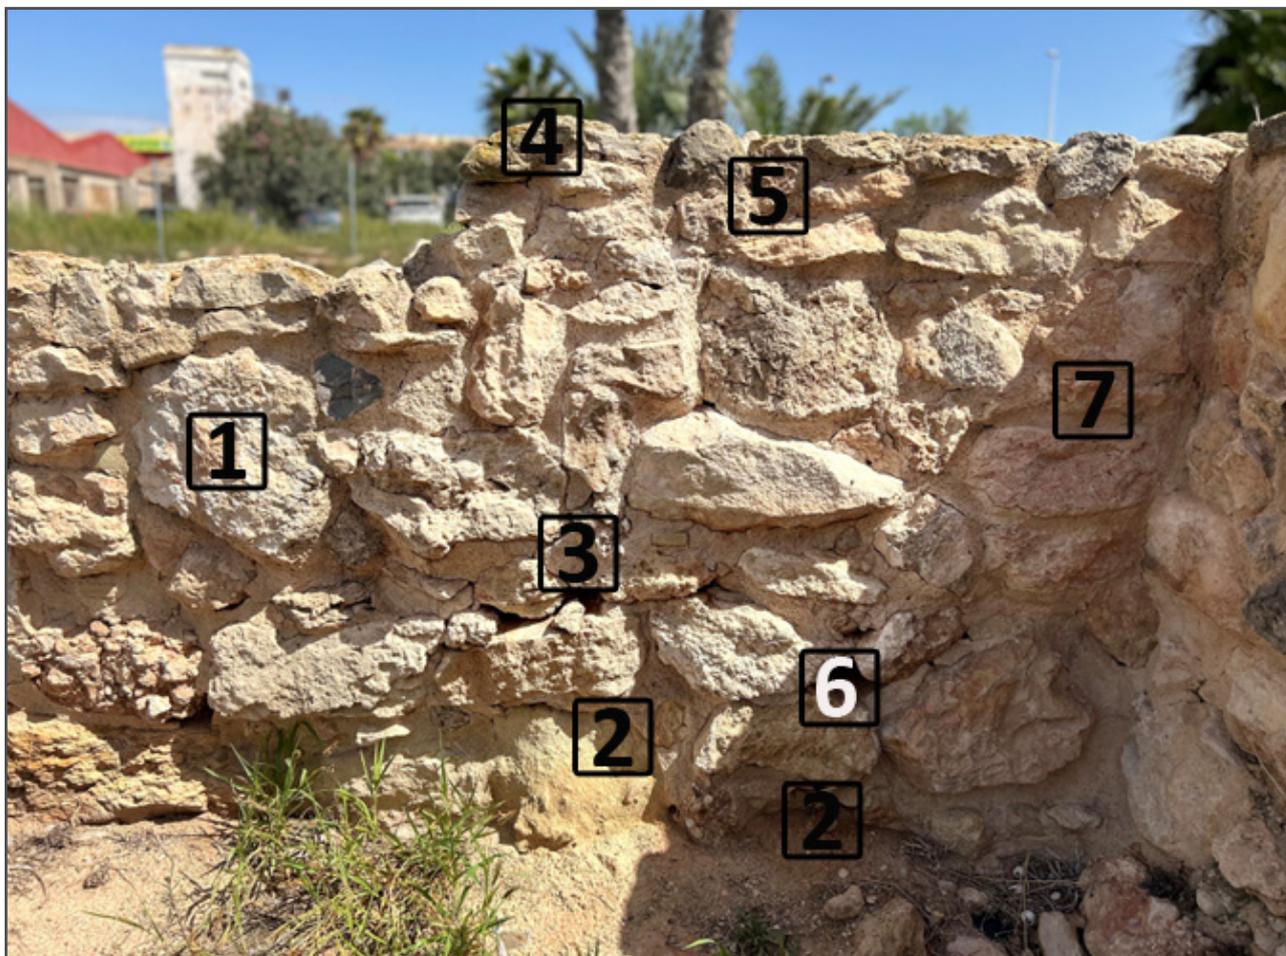
Siguiendo las clasificaciones establecidas en el glosario de referencia, en este apartado se describen los tipos de degradación que más daños han generado a los materiales de las fábricas del conjunto, especialmente en zonas afectadas de humedad. A pesar de que una arenización continuada puede generar grandes pérdidas de material, su principal diferencia respecto a los daños por desprendimientos radica en que, en estos casos, la **pérdida de materia es más elevada**, afectando al **interior del elemento pétreo o fábrica** (Figura 6.17).

Figura 6.17. Diferentes tipos de daños en fábricas: 1) Costra sobre mampuesto 2) Arenizaciones de mampuestos y mortero de agarre 3) Fisuraciones por movimientos diferenciales 4) Biopátinas en zonas de retención de humedad de filtración 5) Alveolizaciones 6) Cavernas por pérdida de materia 7) Pátina de envejecimiento natural de la piedra

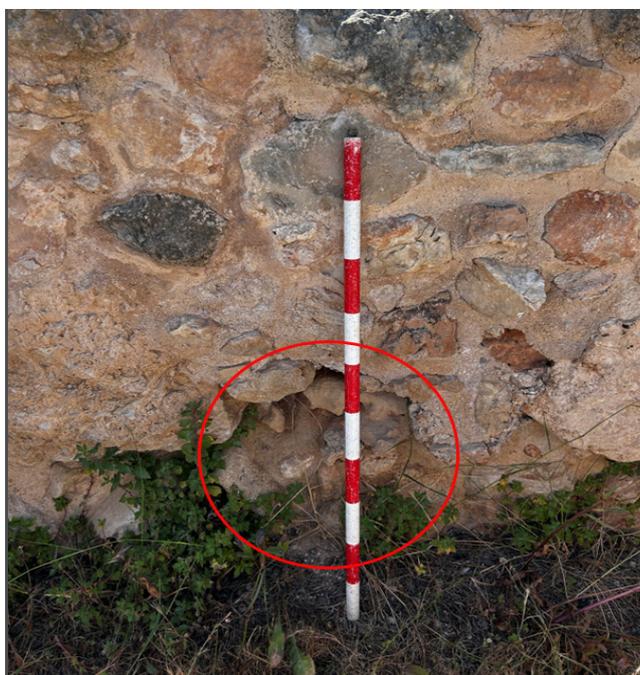
*Figura 6.18. Daños con pérdida de materia en la zona original con arenizaciones de los morteros, provocados por la humedad de ascensión capilar. Dado que los materiales rígidos superiores evitan que pueda ascender, evapora por la zona inferior, más débil*

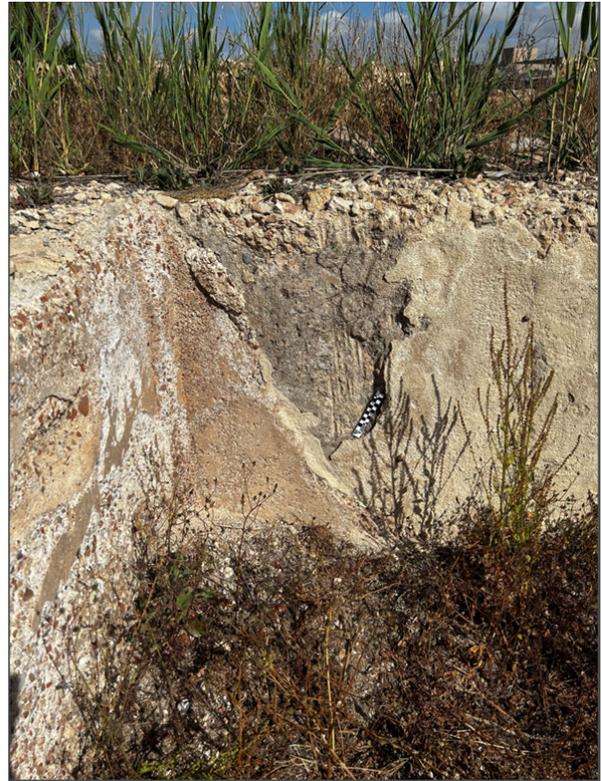
Figura 6.19. Vista de daños en revestimiento del aljibe con abundantes eflorescencias

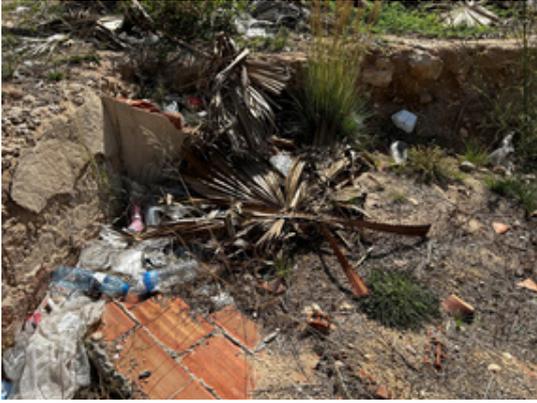
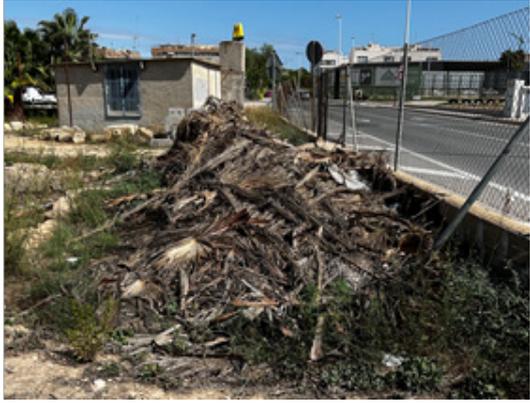
<p><b>Efectos:</b> La acumulación de vertidos genera insalubridad y atrae plagas que degradan paulatinamente los restos arqueológicos. La descomposición de los mismos a su vez también puede generar daños sobre los materiales. Se genera un aspecto de "abandono" que aumenta las posibilidades de más actuaciones incívicas. <b>A)</b> Vertidos de basura y broza. También se aprecian restos de fábrica de ladrillo cerámico de una antigua intervención sobre el muro este en el aljibe. <b>B)</b> Acumulación de broza en la entrada al yacimiento.</p>

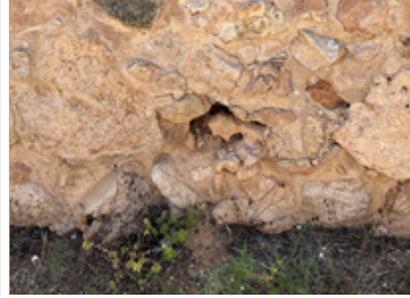
<p>C</p> </div> </div>		
<p><b>Efectos:</b></p> <p>Fotografía <b>A)</b> mortero muy rígido sobre opus caementicium. Se transmiten sales a las zonas contiguas (se señalan con flechas naranjas). <b>B)</b> Mortero muy rígido sobre opus caementicium que se separa de la base y deja arenizadas las zonas posteriores. <b>C)</b> El recrecido de fábricas con morteros menos transpirables crea una semi-barrera que daña a los elementos que se quedan inferiormente y son los restos originales a proteger. Se degradación paulatina en el tiempo con aumento de la porosidad, pérdida de resistencias mecánicas y desagregación de la materia provocando arenizaciones (se indica con flecha azul la zona de acumulación de los detritus de los morteros). La zona aumenta su contenido en sales incrementándose los daños por efecto de la humedad de ascensión capilar por efecto osmótico. Esto último se produce en numerosas partes del yacimiento.</p>

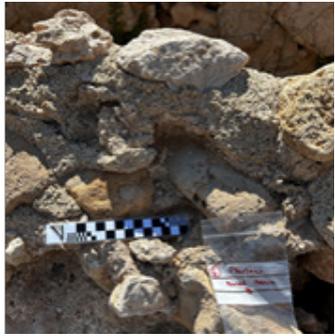
<p>B</p>	
<p><b>Efectos:</b> La exposición a los agentes atmosféricos y especialmente a las filtraciones de aguas pluviales aumenta significativamente la degradación de los diferentes materiales que conforman el yacimiento. La humedad genera disoluciones y evaporaciones cíclicas de las sales presentes y esto supone presiones que van rompiendo los materiales pétreos naturales y artificiales por haloclastia, además se favorece la proliferación de biodeterioro. Las aguas de escorrentía erosionan y producen presiones que fracturan los sistemas constructivos y arrastran materiales que se depositan en otras zonas. El agua estancada incrementa la humedad de ascensión capilar en las fábricas contiguas. Los materiales expuestos a temperaturas elevadas sufren dilataciones diferenciales. En este caso no se han observado daños por crioclastia debido a que no suelen darse temperaturas por debajo de los cero grados, que son también efectos posibles debidos a la falta de protección. Fotografía <b>A</b>) Detalle de fábricas con pérdida de protección y numerosos desprendimientos de mampuestos. <b>B</b>) Detalle de fábrica sin protección con degradación de los materiales.</p>

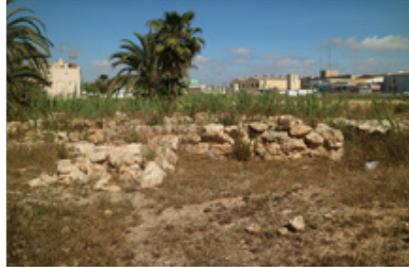
<p>C</p> </div> </div>		
<p><b>Efectos:</b> En general la vegetación con raíces en contacto directo con los elementos constructivos los degrada debido a las presiones ejercidas en su crecimiento, además la vegetación, en general, acidifica la zona donde prolifera degradando los pétreos de naturaleza caliza puesto que a la calcita, principal componente de los pétreos calizos y de los morteros de cal, les afectan los ácidos en frío. No obstante la vegetación actúa de parapeto respecto al viento.</p> <p>Fotografía <b>A</b>) Aspecto general del yacimiento zona norte con vegetación incontrolada. <b>B</b>) Detalle de vegetación y palmeras creciendo en las fábricas. <b>C</b>) Aspecto general del yacimiento zona oeste con vegetación incontrolada donde hay abundantes gramíneas de cañas duras.</p>

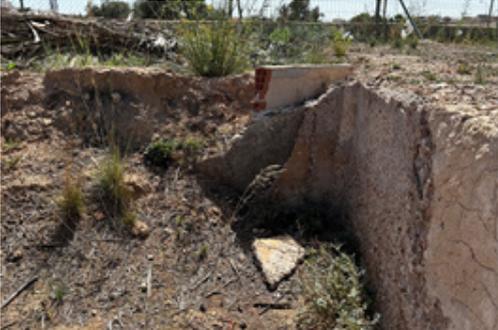
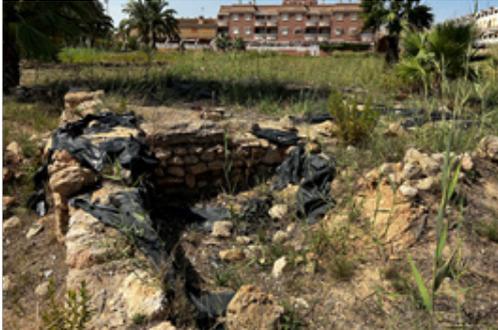
<p>B</p>	
<p><b>Efectos:</b> El desprendimiento de elementos (especialmente mampuestos) implica un riesgo elevado de deterioro en el yacimiento puesto que en muchas ocasiones no se puede identificar la zona original de procedencia del elemento desprendido para su posible futura restitución.</p> <p>Fotografía <b>A</b>) Detalle del alzado este del aljibe donde se observa el desprendimiento de parte del opus signinum, así como de la fábrica posterior de protección. <b>B</b>) Detalle de fábricas con numerosos desprendimientos de mampuestos.</p>

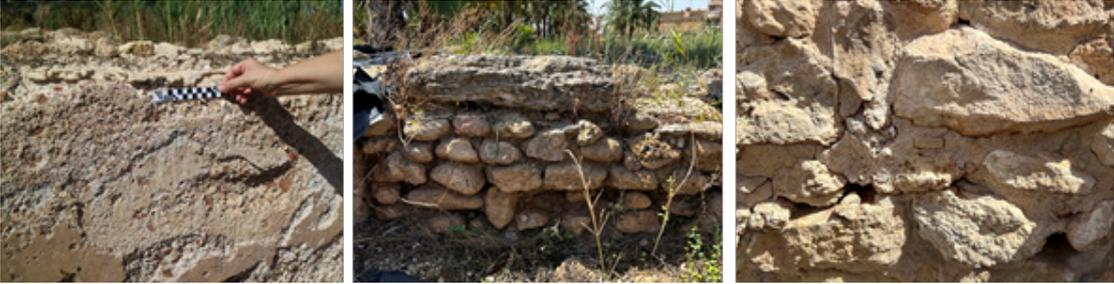
<p><b>Zonas afectadas en el yacimiento:</b> <u>Todos los muros</u> se ven afectados en mayor o menor medida por este fenómeno cuya observación a simple vista depende de la humedad que contengan los muros en cada momento del año.</p>

<p><b>A</b> <b>B</b> <b>C</b></p>		
<p><b>Efectos:</b> Diferentes daños por efecto de la humedad capilar. <b>A)</b> Desprendimientos de revestimientos, eflorescencias, arenizaciones y alveolizaciones en aljibe. <b>B)</b> Pérdida de material de agarre entre mampuestos por arenizaciones y degradaciones en los mampuestos. <b>C)</b> Pérdida de materia por arenizaciones en zonas afectadas de humedad capilar en zonas originales bajo zonas recrecidas.</p>

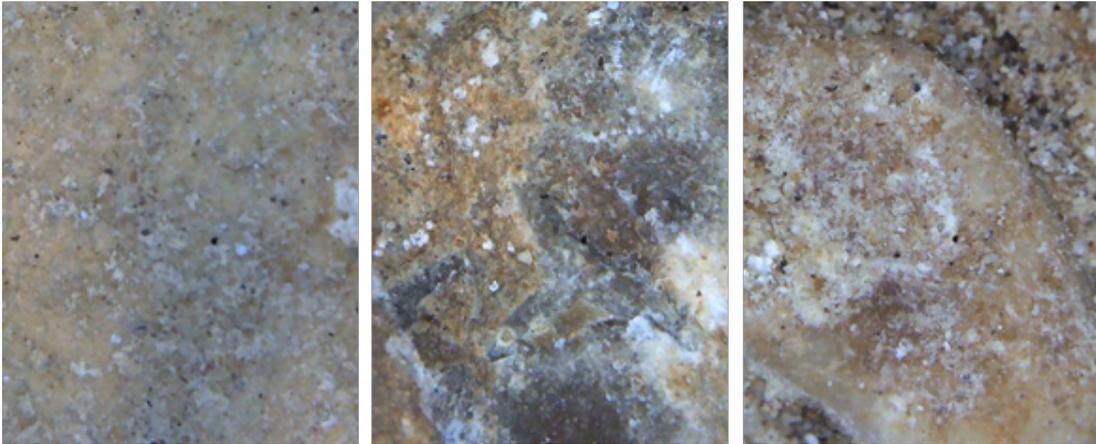
<p style="text-align: center;"> <span data-bbox="284 1491 304 1520">A</span> <span data-bbox="659 1491 679 1520">B</span> <span data-bbox="1027 1491 1048 1520">C</span> </p>		
<p><b>Efectos:</b> Las cristalizaciones de sales generan una degradación paulatina en el tiempo con aumento de la porosidad, pérdida de resistencias mecánicas y desagregación de la materia. La zona afectada aumenta su contenido en sales incrementándose los daños por efecto de la humedad de ascensión capilar por efecto osmótico. Aunque no se observen en el interior de los materiales hay sales acumuladas.</p>
