**Plan Director del BIC  
"La Picola" (Santa Pola)  
2023-2048**

**Título:** *Plan Director del BIC "La Picola" (Santa Pola), 2023-2048*

**Directores:** *Jaime Molina Vidal y Eva María Ayela Aznar*

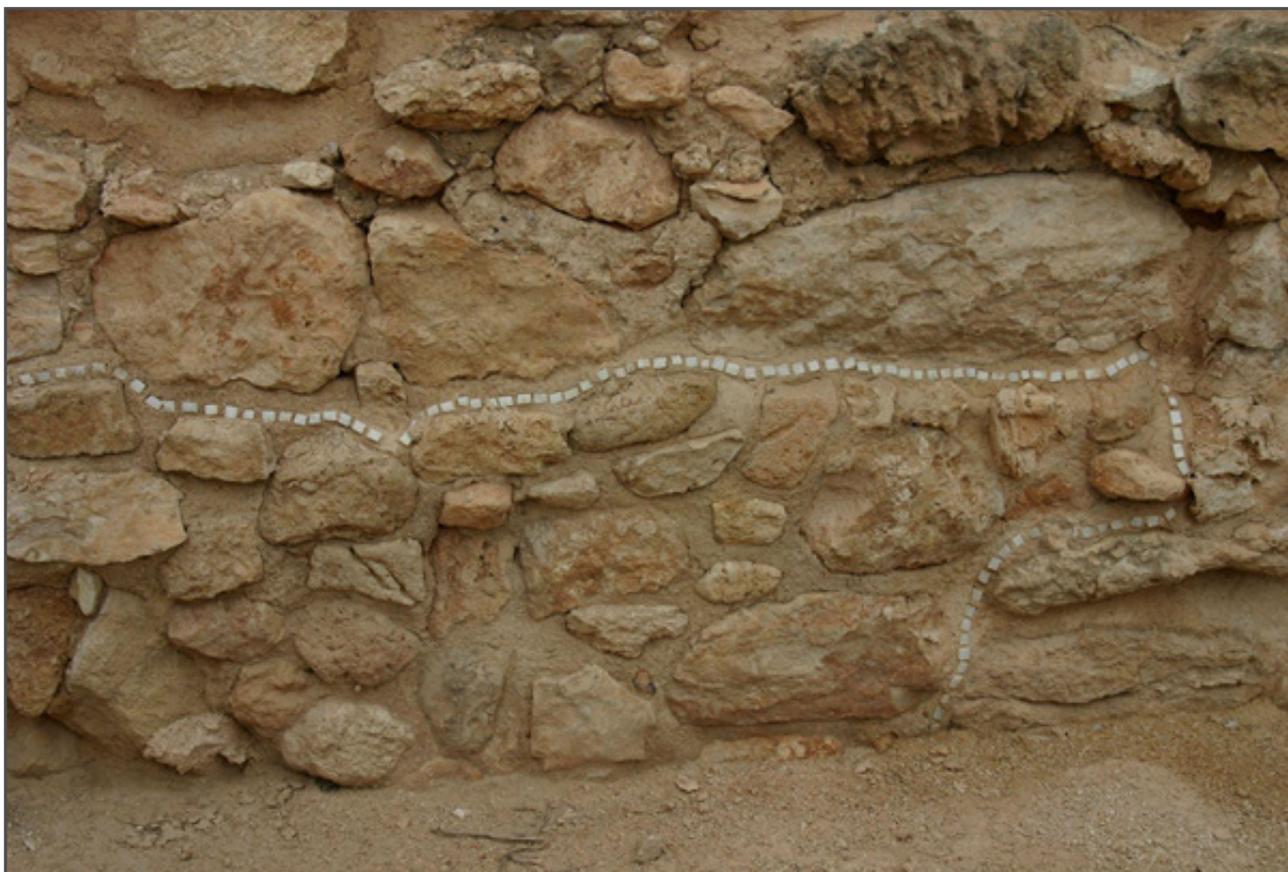
Figura 6.1. Teselado como medio separador entre la obra original y la añadida

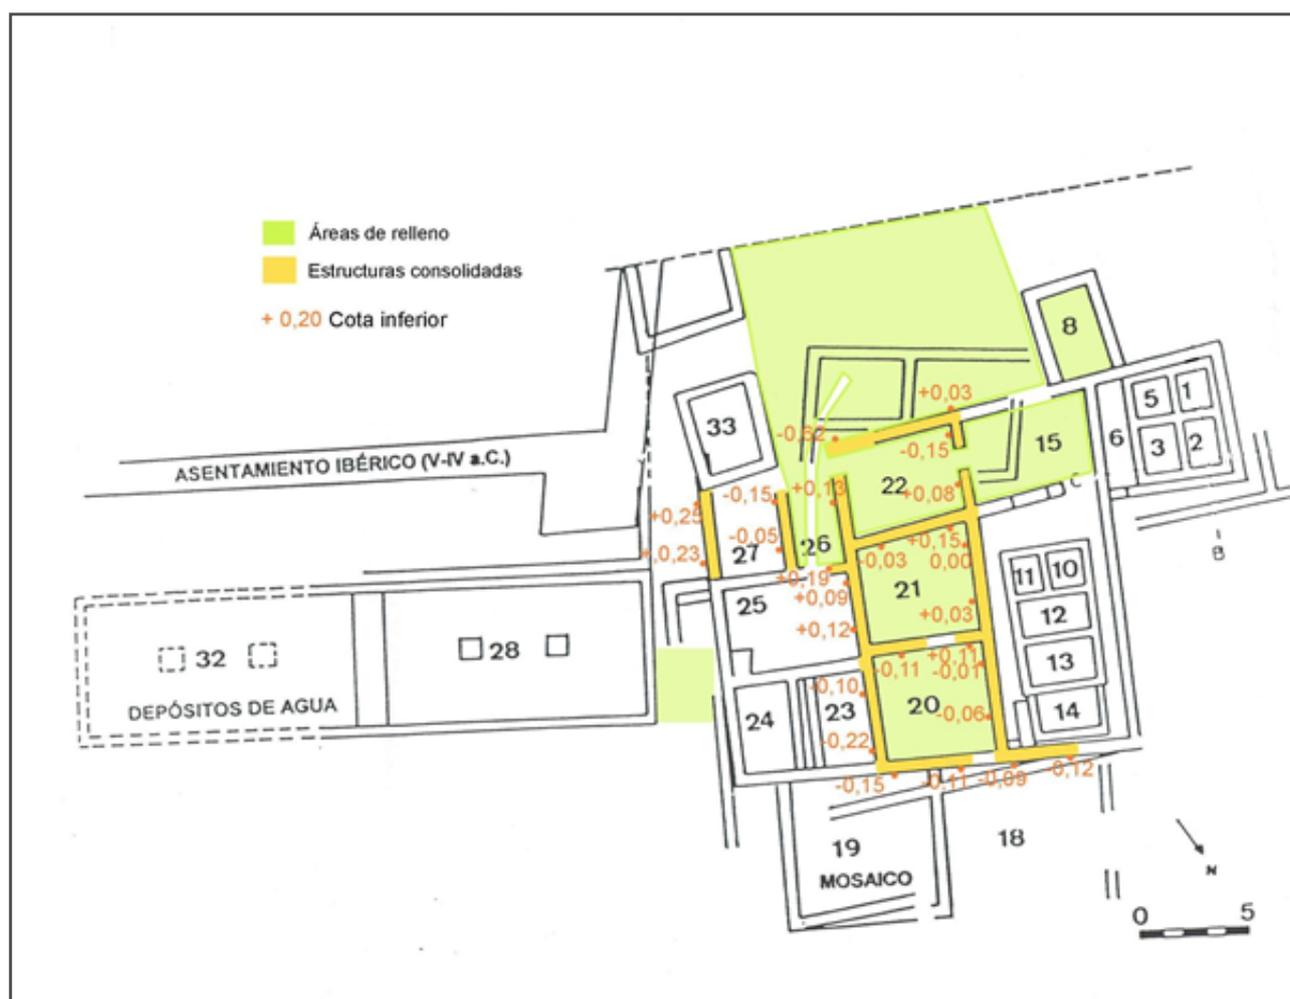
Posteriormente, durante las **campañas 2003-2004** se abordaron una serie de trabajos de **restauración y consolidación** de las estructuras que afectaron a varios puntos de la cetaria: Ambientes 20, 21, 22, 25 y 27.

Figura 6.2. Zonas consolidadas durante la campaña 2004

Los trabajos se centraron en la **consolidación y restitución parcial de paramentos** en aquellos tramos donde no se conservaban restos. Para ello fueron empleadas **piedras del propio yacimiento** –preferentemente, procedentes del derrumbe de las propias estructuras– empleando tiras de geotextil para marcar la separación entre el original y la parte recrecida. La **trabazón** de los añadidos fue realizada mediante la aplicación de una **mezcla** elaborada con las siguientes proporciones:

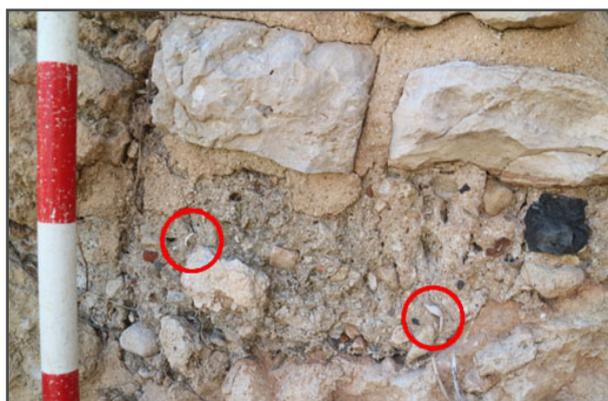
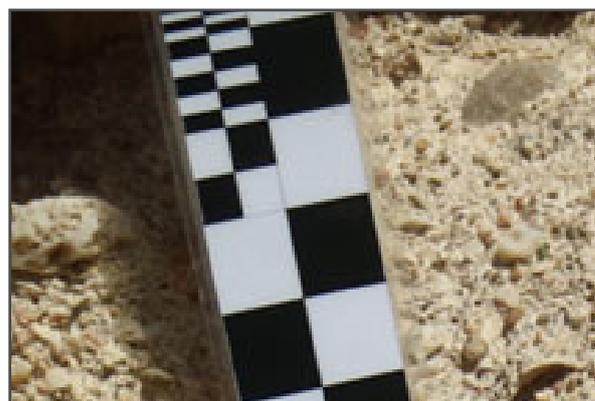
Figura 6.3. Fábricas de *opus caementicium* con morteros de cal con abundantes agregados de conchas (en rojo). También se puede apreciar cómo los mampuestos son heterogéneos, con predominancia de los irregulares pero con presencia de cantos rodados

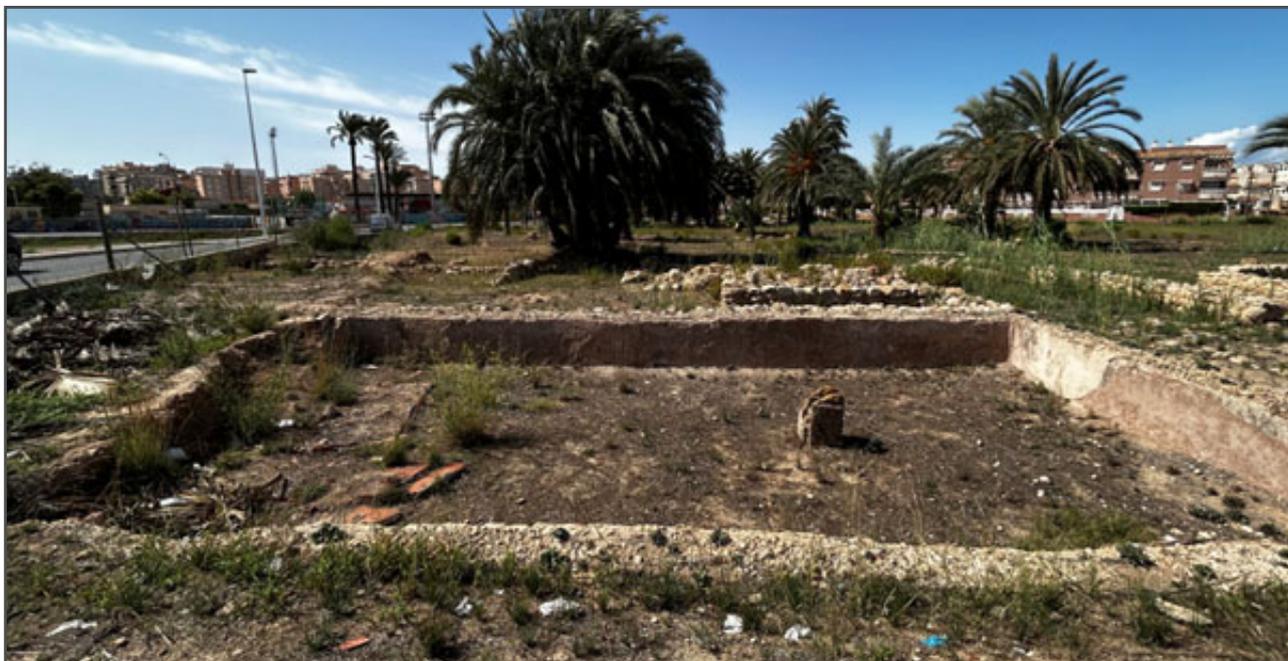
Figura 6.5. Aspecto general del aljibe en la actualidad

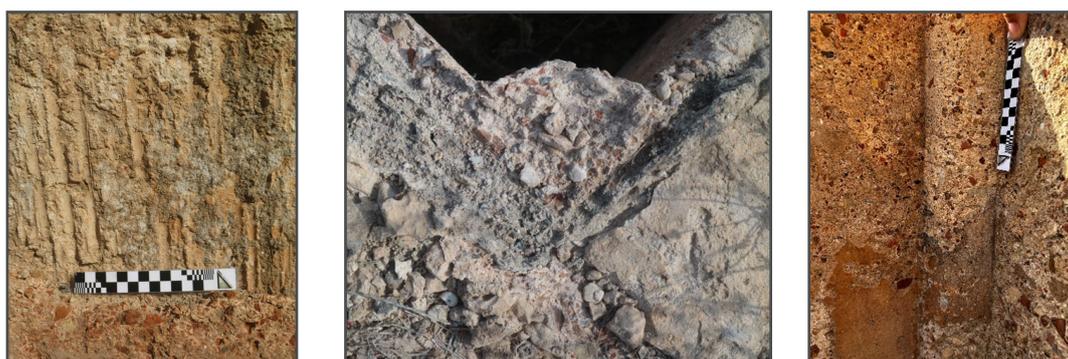
Figura 6.6. Diferentes aspectos del aljibe. Izqda.: detalle de la fábrica donde se observa la impronta dejada por el encofrado de cañizo que usaron para levantar el muro. Centro: vista en planta del cordón sanitario. Dcha.: cordón sanitario SW con restos de lechada de acabado.

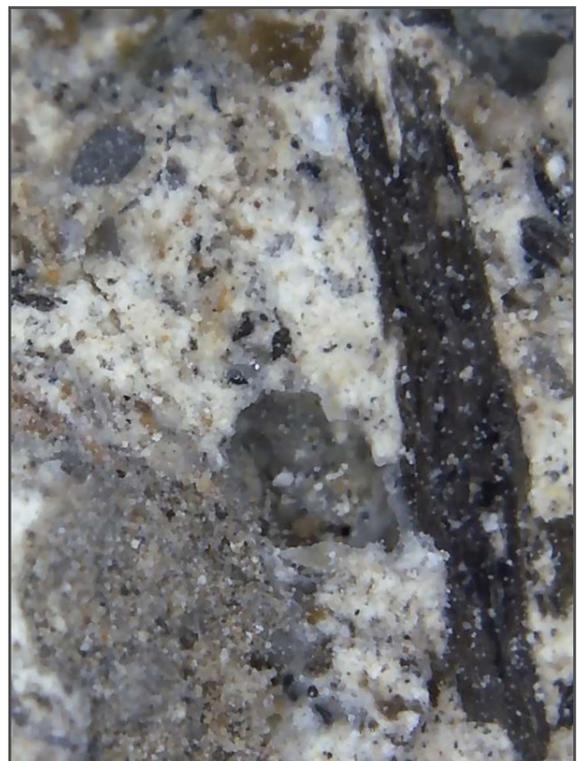
Figura 6.8. Observación con lupa de fragmento alargado de carbón insertado en el trasdós del opus signinum

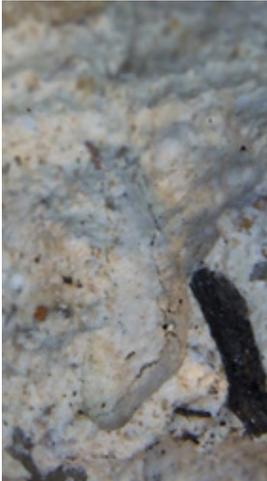
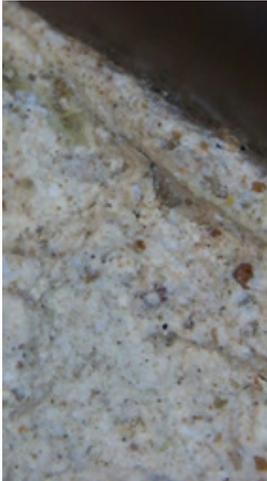
<p>Fragmento suelto de revestimiento de <i>opus signinum</i> de 3 cm de espesor medio con acabado de lechada de cal color beige de composición heterogénea con restos de biocolonización y tierra adherida.</p> <p><u>Se distinguen tres zonas</u>, la exterior es una capa fina de lechada de cal de espesor medio de unas 500 µm, la intermedia de unos 2 cm de espesor de mortero de cal con fragmentos de cerámica y áridos redondeados de tamaño y composición heterogéneas, y la parte posterior de unión con la fábrica que conforma la estructura del aljibe presenta clastos de carbón.</p> <p>El tamaño de los fragmentos de cerámica del <i>signinum</i> intermedio es mayor en la parte exterior.</p>

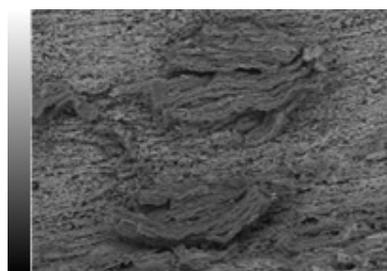
Parte posterior en contacto con fábrica

Se han estudiado las diferentes partes del signinum. La capa interior en contacto con la fábrica estructural de soporte ha resultado ser mortero de cal con poca presencia de cerámica y fragmentos de carbón (zonas con C (en rojo) en el mapping inferior). Presencia de sales con sodio, cloro y magnesio tal y como se observa en el mapping siguiente.

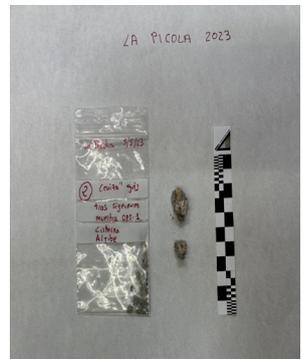
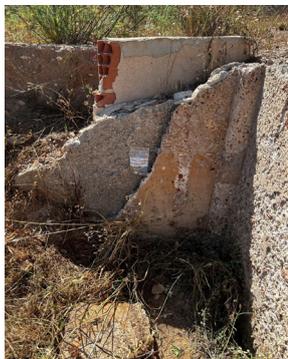
<p>Entorno</p>		
<b>FOTOS LUPA</b>		<p><b>Descripción muestra:</b></p> <p>Dos fragmentos pequeños de mortero de la interfaz entre el revestimiento de <i>opus signinum</i> y la fábrica de opus caementicium que conforma la estructura de soporte del aljibe.</p> <p>Dimensiones de las muestras: 2x3 cm y 1,5x1,5 cm, de mortero de cal color claro con abundantes incrustaciones de color negro como se observa en las fotografías con la lupa, (tras su análisis se ha confirmado que se trata de carbón).</p> <p>Las muestras presentan restos de biocolonización y tierras adheridas.</p> <p>Los áridos son redondeados y de aspecto cristalino. La proporción entre el aglomerante de cal respecto a los clastos de carbón y áridos es del 50%.</p> <p>Se observan degradaciones por efecto de sales.</p>

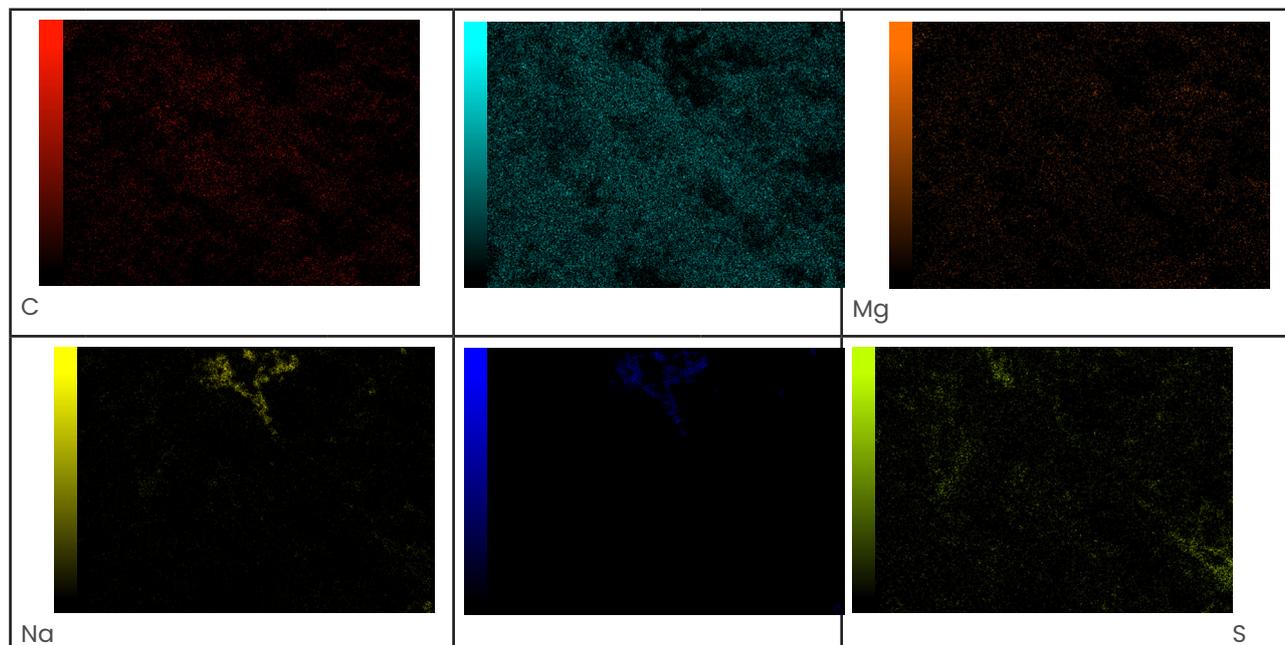
Se ha observado que predomina el calcio con abundantes zonas de carbono. Esto indicaría que se trata de mortero de cal con poca presencia de cerámica (aparece poco silicio y muy repartido) y abundantes fragmentos de carbón (zonas con C (en rojo) en el mapping) la cal está muy unida al carbón entrelazándose. Abundante presencia de sales con sodio, cloro y magnesio tal y como se observa en el mapping siguiente. Hay azufre que puede corresponder a yesos de alteración.

Análisis de la zona recogida en el mapping anterior que coincide con la parte de mortero de cal. Predomina el calcio y el carbono que son los componentes principales del mortero de cal y el carbono del carbón, con presencia de sodio, magnesio, silicio, azufre y cloro que corresponden principalmente a sales que han contaminado el mortero.

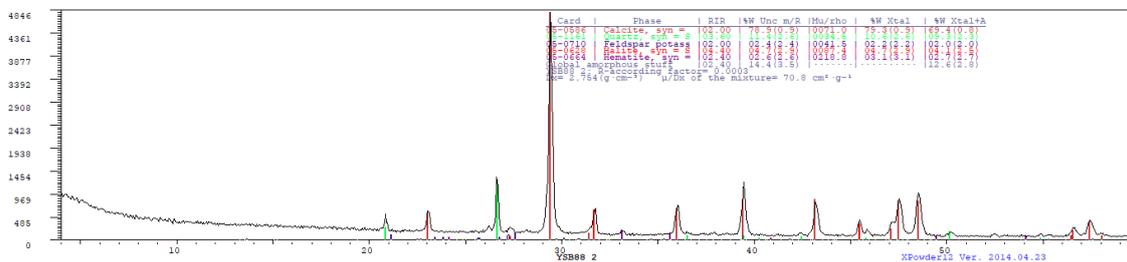
La composición principal es **calcita** (79%) (picos en rojo en el difractograma inferior) y **cuarzo** (11%), aparecen **feldespatos** (2%) y **hematites** (3%) y sales en forma de **halita** (5%) Por lo tanto, según el resultado obtenido mediante el drx, se trata de mortero de cal con áridos de cuarzo y fragmentos de cerámica. La cerámica suele tener desgrasantes de calcita y cuarzo además de hematites.

El elevado porcentaje de halita se debe a la humedad de ascensión capilar con elevado contenido en sales. Cabe indicar que el análisis drx no puede aportar información sobre fases vítreas de las cerámicas ni de otros elementos orgánicos, por ello no aparecen en el difractograma, aunque se ha apreciado su existencia en el SEM y MAPPING.

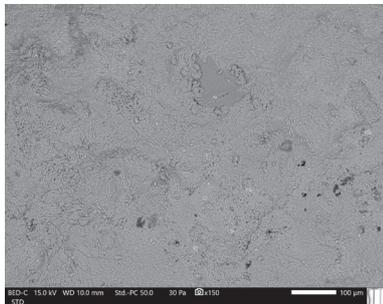
Microfotografía a 150 aumentos de la superficie exterior lisa del revestimiento. Se aprecia que apenas existen poros.

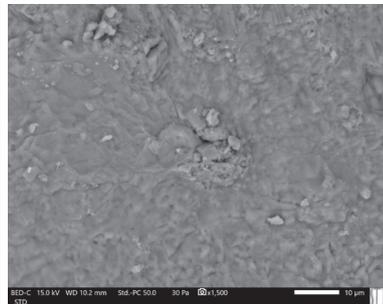
Microfotografía a 1500 aumentos. Detalle de la fotografía anterior donde se aprecia la superficie extremadamente lisa y sin poros.

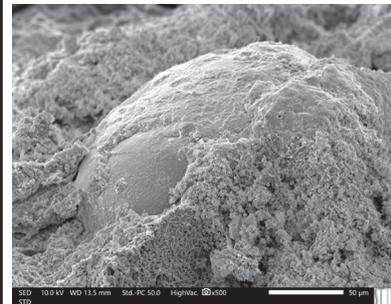
Microfotografía a 500 aumentos de la parte posterior del revestimiento en la zona de adhesión al *opus signinum*. Se observa un árido redondeado muy bien adherido a la cal y zonas con sales.

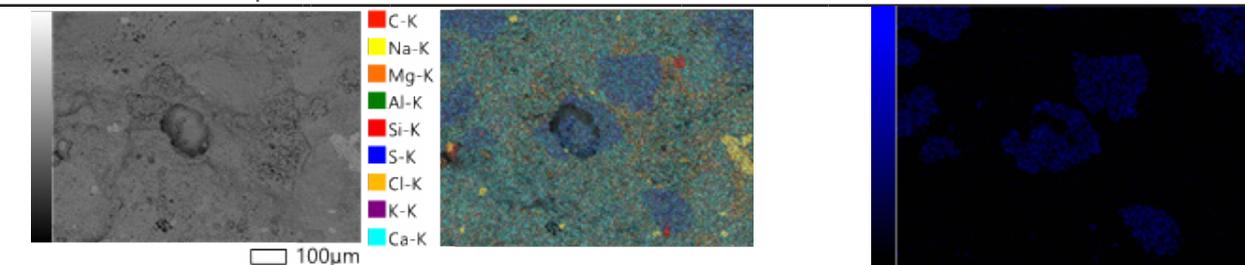
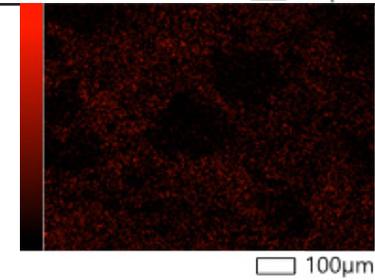
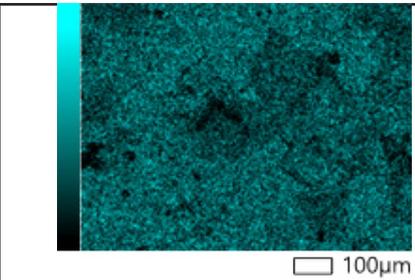
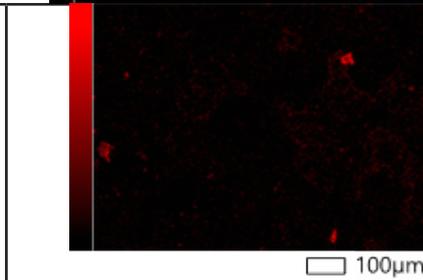
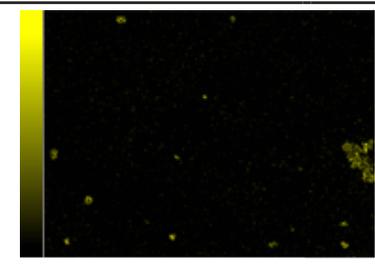
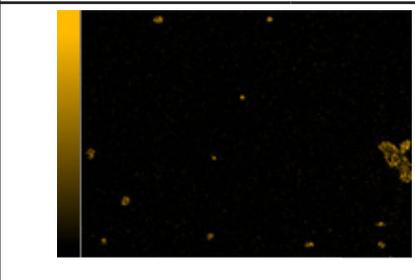
Se ha observado que predomina el calcio con abundantes elementos repartidos homogéneamente. Esto indicaría que se trata de lechada de cal con arenis muy finas y presencia de cerámica (aparece poco silicio muy repartido) y abundantes zonas con sales y posibles yesos por alteración en la superficie (en azul cobalto).

Análisis de la zona recogida en el mapping anterior que coincide con la parte exterior del revestimiento del aljibe. Predomina el calcio con algo de silicio que son los componentes principales del mortero de cal con cerámica. Hay presencia de azufre probablemente en forma de yesos de alteración superficial, con presencia de sodio, magnesio, y cloro que corresponden principalmente a sales que han contaminado el revestimiento.

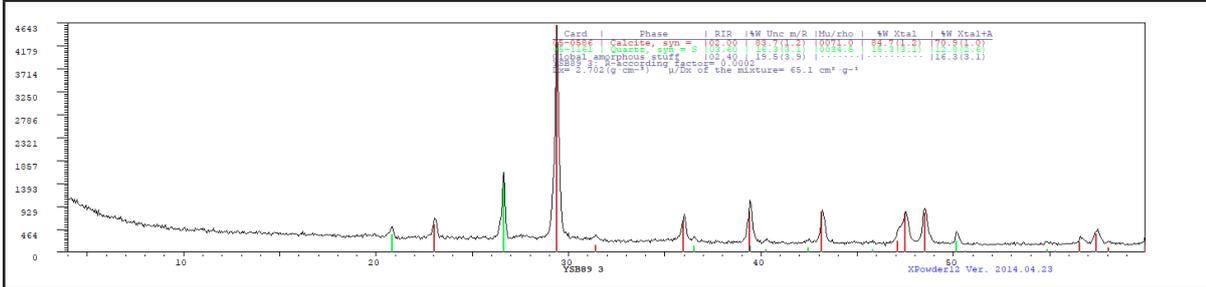
La composición principal es **calcita** (85%) (picos en rojo en el difractograma inferior) y **cuarzo** (15%). Por lo tanto, según el resultado obtenido mediante el drx, se trata de mortero de cal con áridos muy finos de cuarzo. La composición también puede corresponder con cerámica triturada.

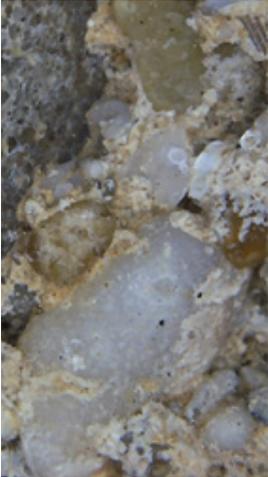
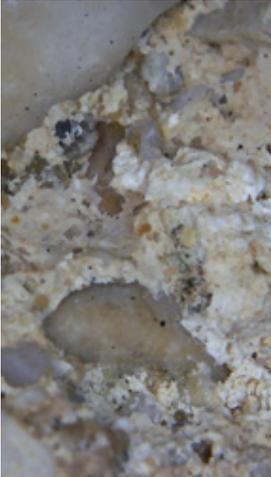
<p>Fragmento pequeño de pavimento de <i>opus caementicium</i>.</p> <p>Dimensiones de la muestra: 3,5x2x1,5cm de aspecto heterogéneo predominando el color beige, con zonas de color blanco y negro.</p> <p>Numerosos áridos redondeados de diferente naturaleza y diferentes tamaños. En otras zonas del pavimento se han observado fragmentos cerámicos de tamaños inferiores a los 2 cm.</p> <p>Mortero con poca proporción de aglomerante respecto a los áridos.</p>

X	Estudios realizados: LUPA interior SEM interior MAPPING DRX LÁMINA DELGADA	<p>Trazas de cerámica de pequeño tamaño en el aglomerante. El aglomerante de cal está muy bien adherido a los áridos.</p> <p>Restos de biocolonización y sales.</p>

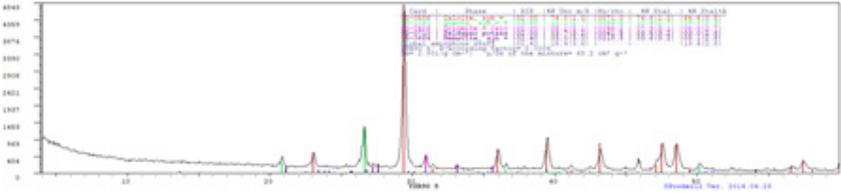
DRX		
<p><b>DRX</b></p> <p>La composición principal es <b>calcita</b> (75%) (picos en rojo en el difractograma inferior), <b>cuarzo</b> (10%), <b>dolomita</b> (8%), <b>hematites</b> (4%) y <b>feldespatos potásicos</b> (3%). Por lo tanto, según el resultado obtenido mediante el drx, se trata de mortero de cal con áridos de cuarzo y de dolomías, con probable aporte de cerámica triturada. Cabe indicar que el análisis drx no puede aportar información sobre fases vítreas de las cerámicas.</p>

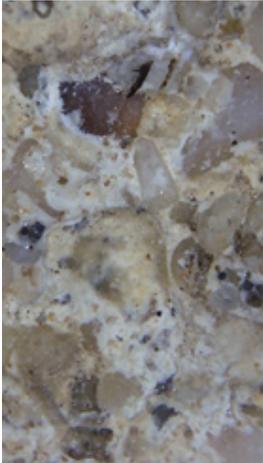
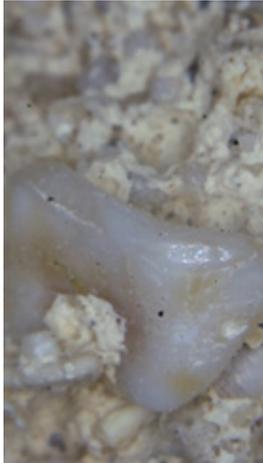
<p>Fragmento pequeño de mortero de agarre de fábrica.</p> <p>Dimensiones de la muestra de 5x3x1,5 cm de color beige extremadamente heterogénea con abundantes áridos heterogéneos en cuanto a tamaño, forma y naturaleza. Formas redondeadas en general con diámetro inferior a 0,8 cm, presencia de clastos de origen orgánico.</p> <p>El material es compacto visto con lupa con una buena unión entre áridos y aglomerante de cal, aunque la superficie está muy degradada. Predominan los áridos respecto al aglomerante de cal.</p> <p>Muestra alteración por sales y restos de biocolonización en la superficie.</p>

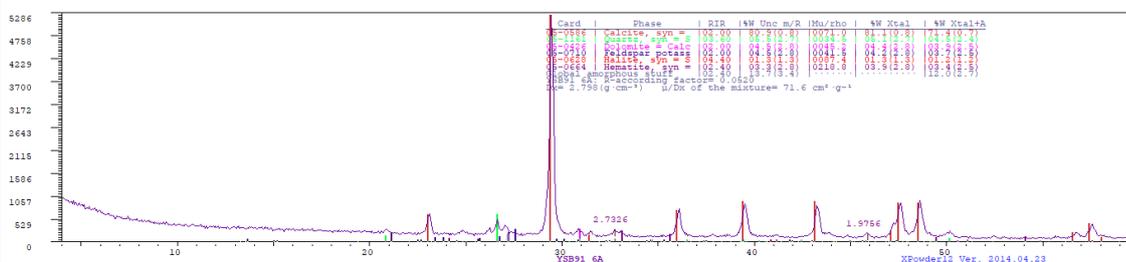
**DRX aglomerante**

La composición principal es **calcita** (81,1%) (picos en rojo en el difractograma inferior), **cuarzo** (5,1%), **dolomitas** (4,4%), **feldespatos potásicos** (4,2%), **hematites** (3,9%) y halita en un (1,3%). Por lo tanto, según el resultado obtenido mediante el drx, se trata de mortero de cal con áridos de cuarzo y de dolomías, con probable aporte de cerámica triturada y alteraciones de halita. Cabe indicar que el análisis drx no puede aportar información sobre fases vítreas de las cerámicas.

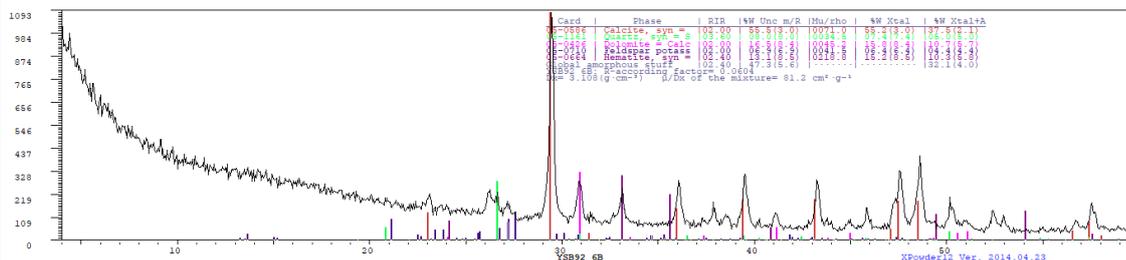
**DRX áridos**

La composición principal es **calcita** (55,2%) (picos en rojo en el difractograma inferior), **dolomitas** (15,8%), **hematites** (15,2%), **cuarzo** (7,4%) y **feldespatos potásicos** (6,4%). Por lo tanto, según el resultado obtenido mediante el drx, predominan los áridos calizos y de dolomías con cierto contenido en áridos de cuarzo. Existencia de cerámica triturada, aproximadamente un (1/5) del total de los clastos empleados en el mortero.

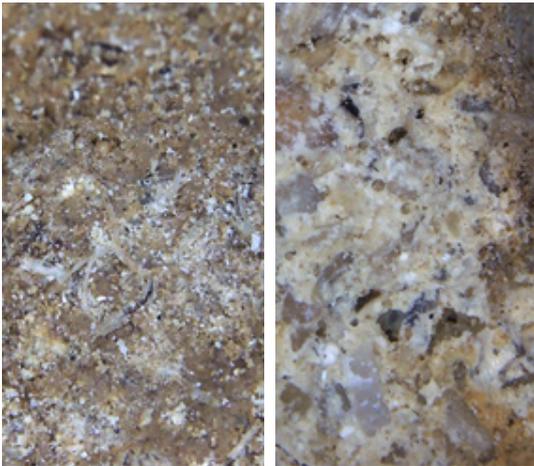
<p>Varios pequeños fragmentos de revestimiento de <i>opus signinum</i> de la balsa de color exterior marrón y de color beige heterogéneo en la zona interna de fractura "fresca".</p> <p>Mortero con áridos heterogéneos en cuanto a naturaleza, forma y tamaño. En general de forma redondeadas con diámetro inferior medio al milímetro. Se aprecian abundantes agregados orgánicos.</p> <p>El material es muy compacto con poca porosidad con una proporción semejante entre aglomerante y áridos.</p> <p>La superficie está muy degradada con color marrón y abundantes deterioros por sales y biocolonizaciones como se puede apreciar en la primera imagen de la lupa.</p>

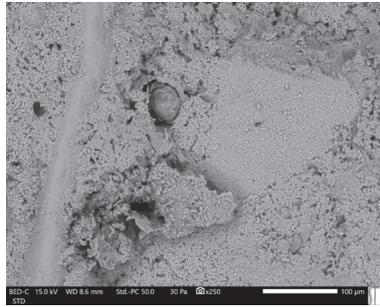
Microfotografía a 250 aumentos. Detalle una zona con un clasto de cerámica.

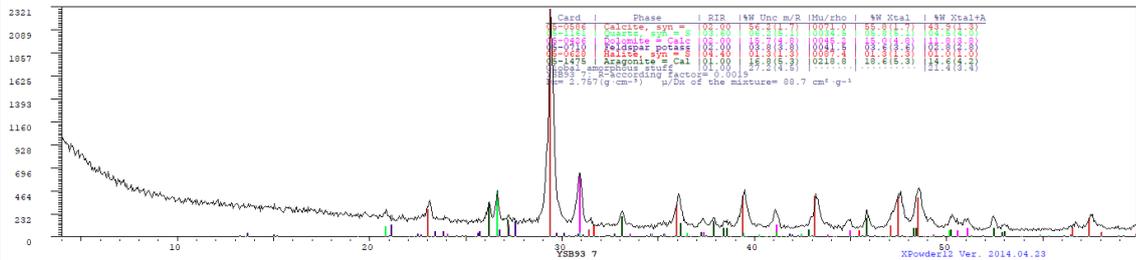
La composición principal es **calcita** (55,8%) (picos en rojo en el difractograma inferior), **aragonito** (18,6%), **dolomitas** (15%), **cuarzo** (5,8%) y **feldespatos potásicos** (3,6%) y halita (1,3%). Por lo tanto, según el resultado obtenido mediante el drx, predominan los áridos calizos y de dolomías con elevado contenido de aragonito correspondiendo a agregados de conchas. La halita procede de sales transportadas por humedad. Los feldespatos indican probable presencia de cerámica triturada.

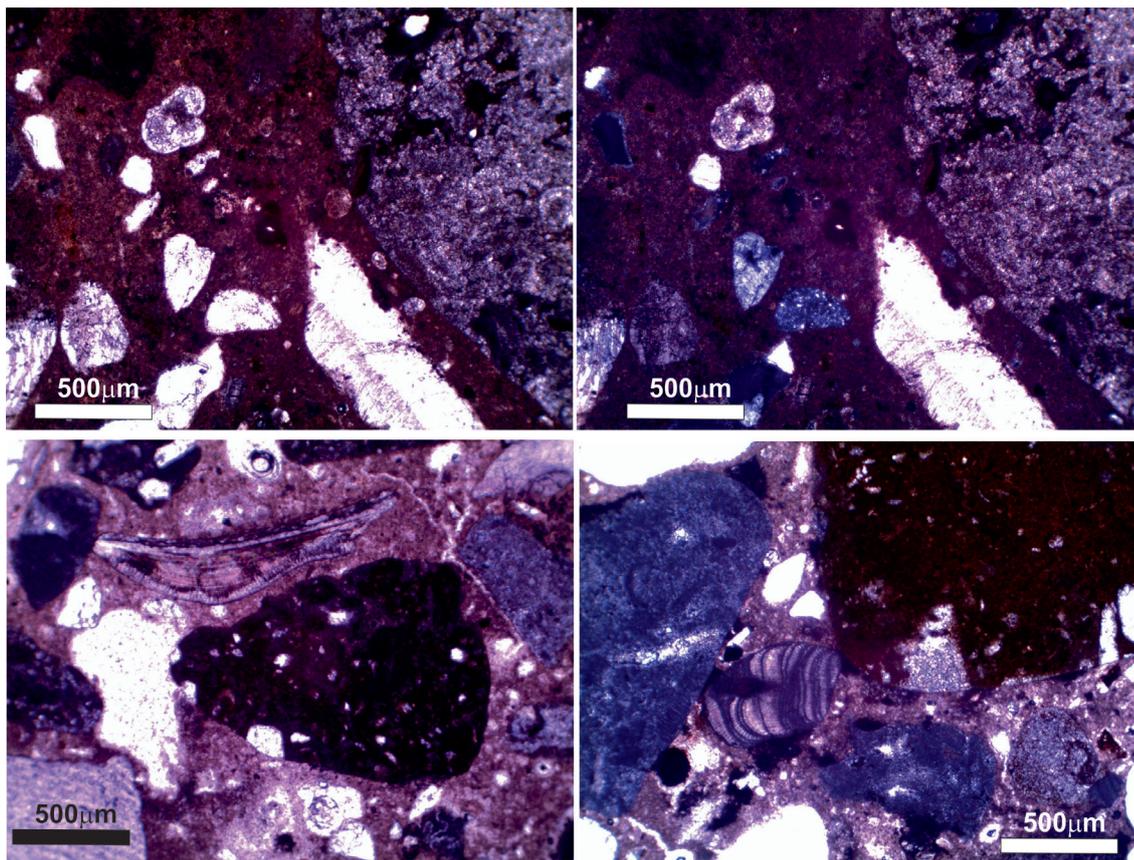
Se aprecia un conglomerado de mortero de cal con diferentes tipos de áridos, agregados de conchas y clastos de cerámica. Hay muy buena unión entre clastos y aglutinante de cal.

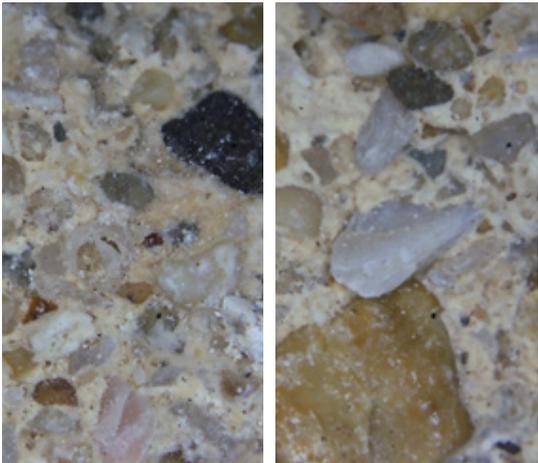
<p>Dos pequeños fragmentos de mortero de agarre de la fábrica que conforma la balsa. Aspecto heterogéneo con numerosos áridos de diferente naturaleza con formas redondeadas y agregados de conchas. Color beige más oscuro en el exterior que en la zona interna de fractura "fresca". Mortero con áridos heterogéneos en cuanto a naturaleza, forma y tamaño. En general áridos con bordes redondeados con diámetro inferior medio al milímetro.</p> <p>El material es muy compacto con poca porosidad con una proporción superior de áridos respecto al aglomerante.</p> <p>La superficie está muy degradada con sales abundantes sales (puntos blancos en la primera imagen de la lupa)</p>

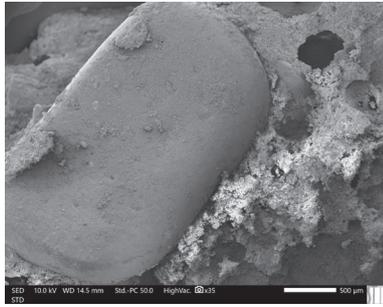
Microfotografía a 35 aumentos de la superficie interior. Detalle de un árido redondeado y el aglomerante deteriorado en su entorno.

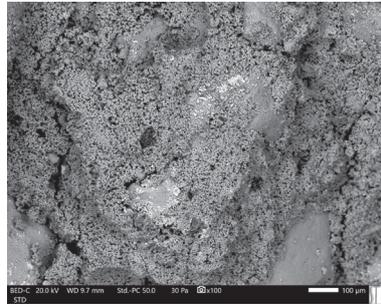
Microfotografía a 100 aumentos. Aspecto general de mortero con áridos redondeados y sales (en color blanco).

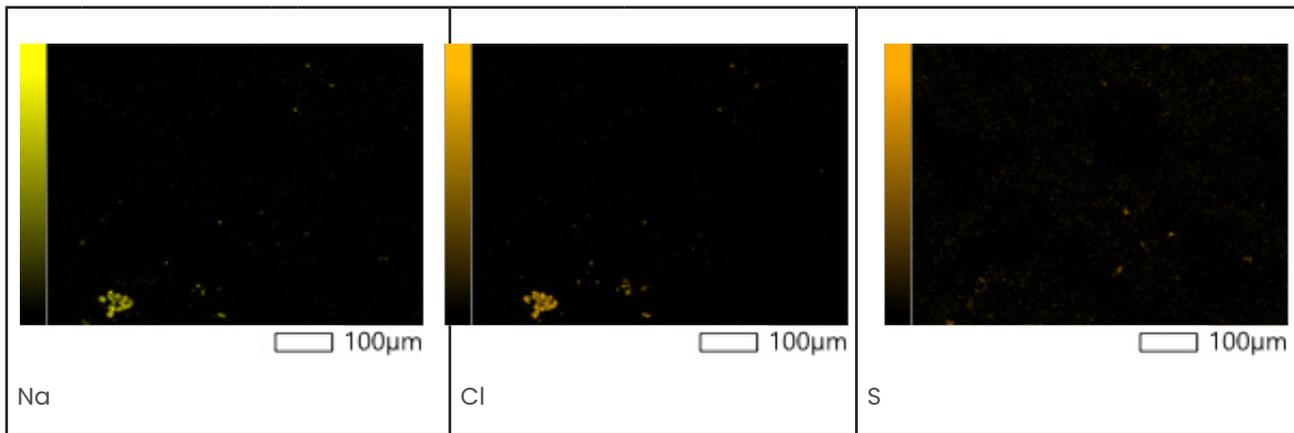
Análisis de la zona recogida en el mapping anterior y que coincide con la parte exterior del revestimiento de la balsa. En este análisis predomina el calcio con algo de silicio que son los componentes principales del mortero de cal con áridos silíceos. Hay presencia de azufre probablemente en forma de yesos de alteración superficial, con presencia de sodio y cloro que corresponden principalmente a sales que han contaminado el revestimiento. El magnesio corresponde a los áridos dolomíticos. El aluminio uniformemente repartido puede indicar aporte de tierra.

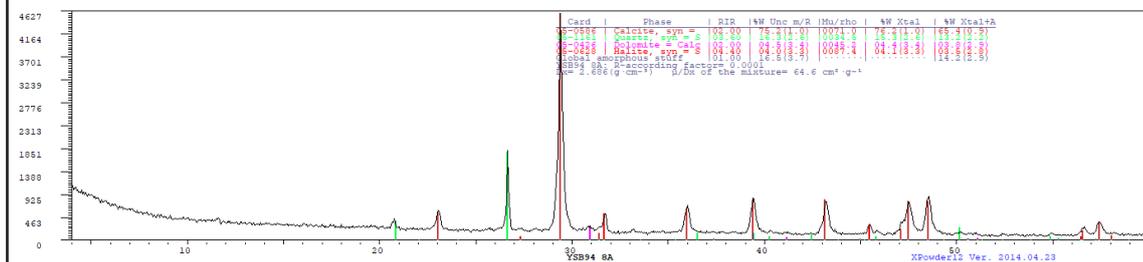
La composición principal es **calcita** (86,2%) (picos en rojo en el difractograma inferior), **cuarzo** (15,3%), **dolomita** (4,4%) y **halita** (4,1%). Por lo tanto, según el resultado obtenido mediante el drx, se trata de mortero de cal con áridos de cuarzo y dolomíticos con alteración de sales (halita).

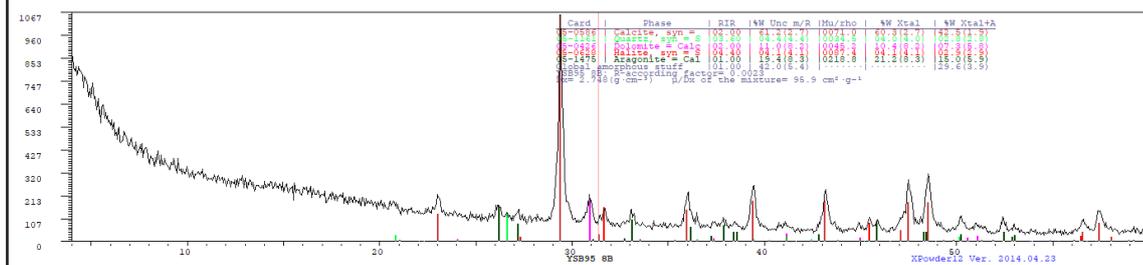
La composición principal es **calcita** (60,3%) (picos en rojo en el difractograma inferior), **aragonito** (21,2%), **dolomitas** (10,4%), **halita** (4,1%) y **cuarzo** (4%). Por lo tanto, según el resultado obtenido mediante el drx, predominan los áridos calizos y los agregados de conchas marinas existiendo presencia de áridos dolomíticos. La halita indica una elevada presencia de sales.

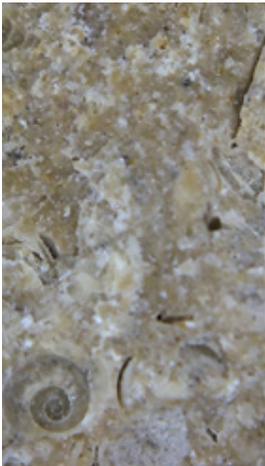
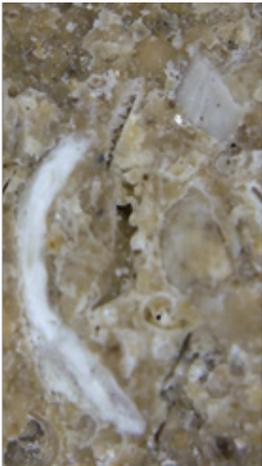
<p>Se trata de un mampuesto suelto de dimensiones 18x12x9 cm.</p> <p>Presenta color marrón con superficie rugosa y biodeterioro con presencia de fósiles.</p> <p>Tiene la superficie con pátina de envejecimiento y contaminación de tierras.</p> <p>La superficie está muy degradada con sales (puntos blancos en la fotografía de la lupa).</p>	
<b>Estudios realizados:</b>			
X	LUPA interior SEM interior MAPPING		
X	DRX		
X	LÁMINA DELGADA

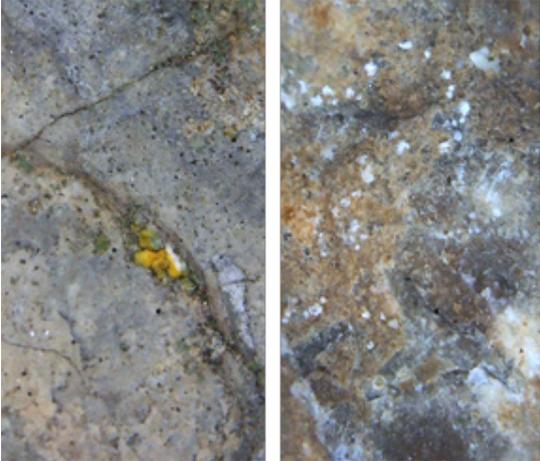
<p>Mampuesto suelto de color gris con superficie rugosa y abundante biodeterioro. Aspecto homogéneo. Color gris-marrón más oscuro en el exterior (pátina envejecimiento) que en la zona interna de fractura "fresca" que es gris.</p> <p>La superficie está muy degradada con sales.</p>	
<b>Estudios realizados:</b>			
X	LUPA interior		
	SEM interior		
	MAPPING		
X	DRX		
X	LÁMINA DELGADA

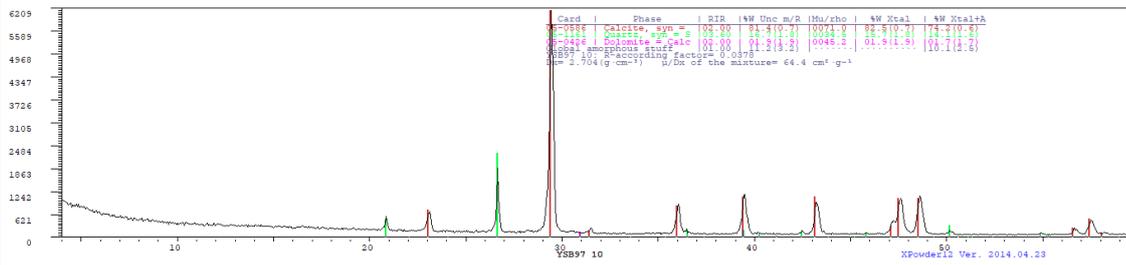
La composición principal es **calcita** (82,5%) (picos en rojo en el difractograma inferior), **cuarzo** (15,7%) y **dolomita** (1,9%). Por lo tanto, según el resultado obtenido mediante el drx, se trata de pétreo calizo con cuarzo.

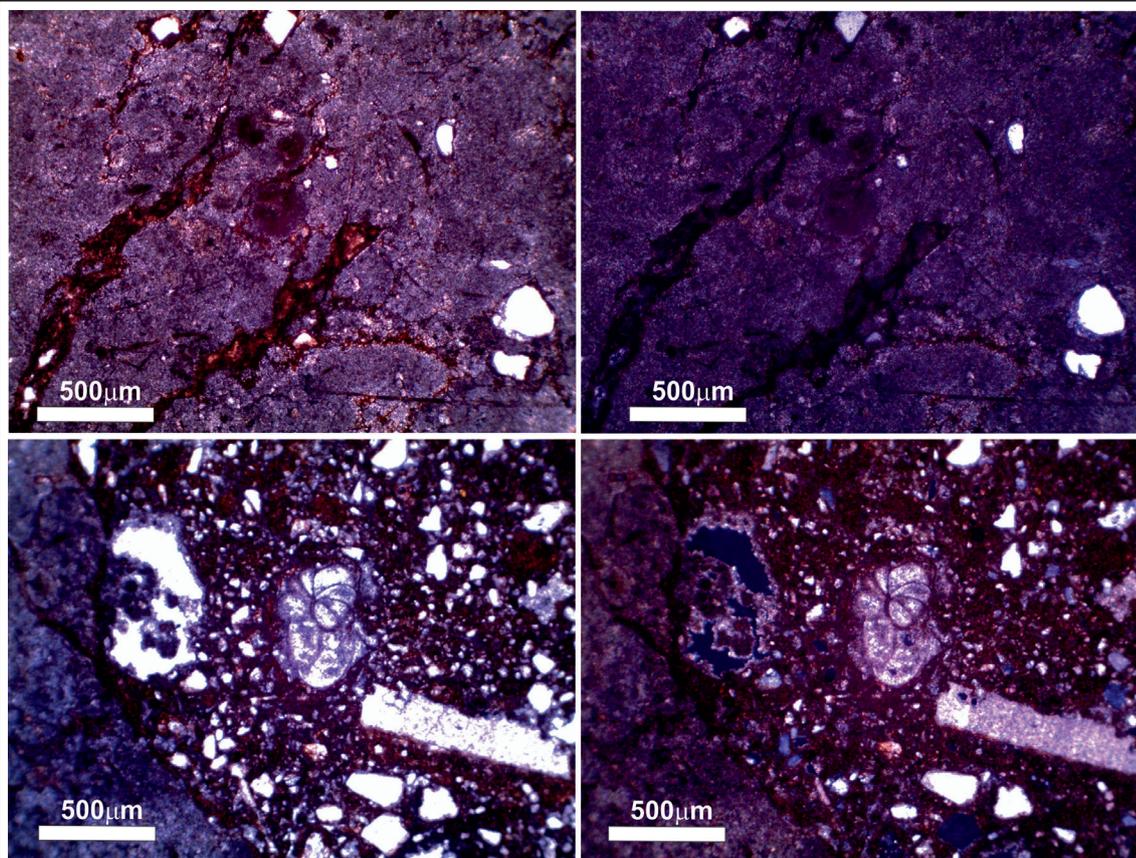
**LÁMINAS DELGADAS (10)**

Se aprecian presencia de fósiles y clastos en algunas zonas.

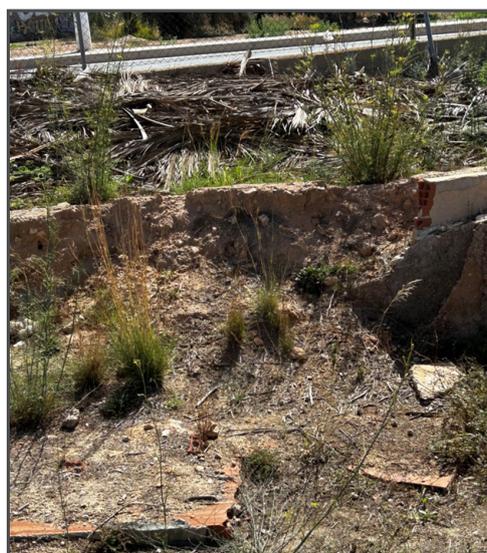
Figura 6.21. Izqda.: vertidos antropogénicos dentro del aljibe, donde se distinguen construcciones impropias con derrumbe parcial. Dcha.: construcciones impropias con derrumbe

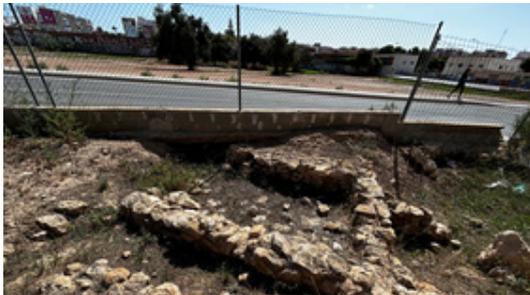
A

**Efectos:** Las construcciones adosadas con fines de conservación pueden tener un comportamiento físico-químico y mecánico diferencial respecto a los elementos a los que se adosan si no se ejecutan bien o se emplean materiales inapropiados. **A)** Carretera que corta parte de construcciones del yacimiento. **B)** Fábrica de ladrillo y mortero de cemento adosada al muro este del aljibe que no ha funcionado adecuadamente puesto que se ha derumbado dañando parte del aljibe.

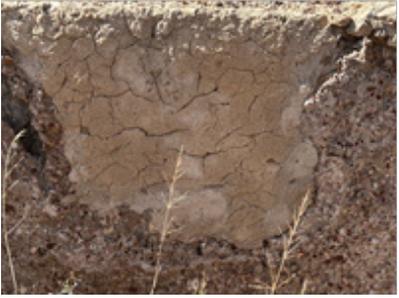
<p>A</p> </div> <div style="text-align: center;">

<b>ACTUACIONES ANTROPOGÉNICAS</b> <b>c) Intervenciones inapropiadas</b>	<b>FICHAS LESIONES TIPO</b>	<b>PAT 3</b>
<p><b>Descripción:</b> Zonas restauradas o recrecidas con morteros menos transpirables que los materiales de los restos arqueológicos a proteger</p> <p>El empleo de morteros como los de cemento provoca tensiones superficiales en la interfaz de adherencia y aporta sales a los morteros/pétreos originales degradando la zona.</p> <p>Los recrecidos de algunas fábricas, si bien se han ejecutado con morteros de cal, son poco transpirables respecto a la humedad de ascensión capilar.</p>

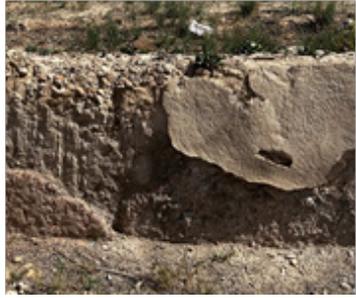
<p>B</p> </div> <div style="text-align: center;">

<p>C</p> </div> </div>		
<p><b>Efectos:</b></p> <p>Fotografía <b>A)</b> mortero muy rígido sobre opus caementicium. Se transmiten sales a las zonas contiguas (se señalan con flechas naranjas). <b>B)</b> Mortero muy rígido sobre opus caementicium que se separa de la base y deja arenizadas las zonas posteriores. <b>C)</b> El recrecido de fábricas con morteros menos transpirables crea una semi-barrera que daña a los elementos que se quedan inferiormente y son los restos originales a proteger. Se degradación paulatina en el tiempo con aumento de la porosidad, pérdida de resistencias mecánicas y desagregación de la materia provocando arenizaciones (se indica con flecha azul la zona de acumulación de los detritus de los morteros). La zona aumenta su contenido en sales incrementándose los daños por efecto de la humedad de ascensión capilar por efecto osmótico. Esto último se produce en numerosas partes del yacimiento.</p>

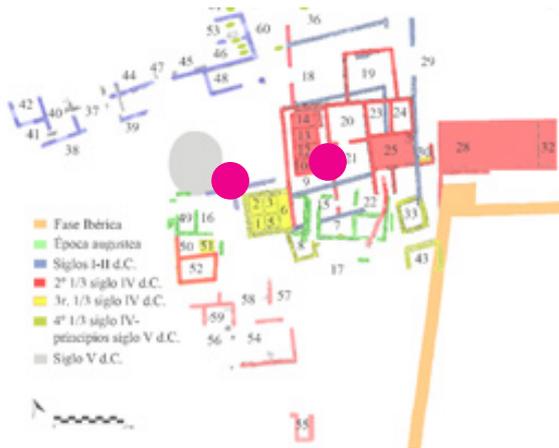
<p>ubicación de la lesión</p>

PÉRDIDA/FALTA DE ELEMENTOS DE PROTECCIÓN	FICHAS LESIONES TIPO	PAT 4
<p><b>Descripción:</b> Degradaciones sufridas en los diferentes elementos constructivos del yacimiento por falta o pérdida de elementos de protección frente a los agentes atmosféricos y escorrentías de agua de lluvia o acumulaciones de las mismas con estancamiento en recintos rodeados de fábricas sin evacuación.</p>

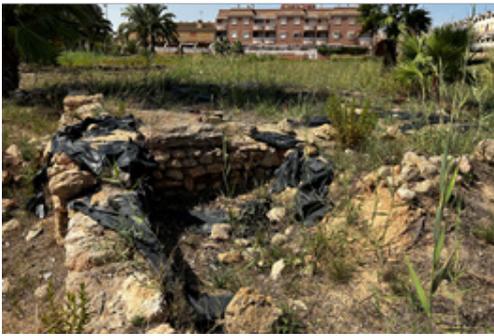
<p>A</p>

<p>B</p>	
<p><b>Efectos:</b> La exposición a los agentes atmosféricos y especialmente a las filtraciones de aguas pluviales aumenta significativamente la degradación de los diferentes materiales que conforman el yacimiento. La humedad genera disoluciones y evaporaciones cíclicas de las sales presentes y esto supone presiones que van rompiendo los materiales pétreos naturales y artificiales por haloclastia, además se favorece la proliferación de biodeterioro. Las aguas de escorrentía erosionan y producen presiones que fracturan los sistemas constructivos y arrastran materiales que se depositan en otras zonas. El agua estancada incrementa la humedad de ascensión capilar en las fábricas contiguas. Los materiales expuestos a temperaturas elevadas sufren dilataciones diferenciales. En este caso no se han observado daños por crioclastia debido a que no suelen darse temperaturas por debajo de los cero grados, que son también efectos posibles debidos a la falta de protección. Fotografía <b>A</b>) Detalle de fábricas con pérdida de protección y numerosos desprendimientos de mampuestos. <b>B</b>) Detalle de fábrica sin protección con degradación de los materiales.</p>

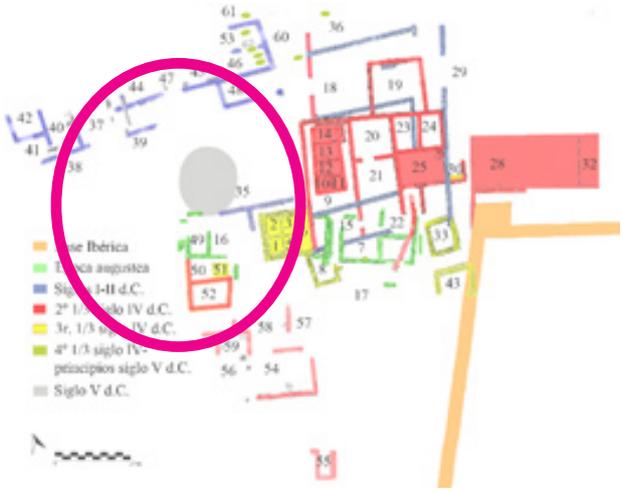
VEGETACIÓN INCONTROLADA	FICHAS LESIONES TIPO	PAT 5
<p><b>Descripción:</b> Crecimiento de vegetación, plantas inferiores y plantas superiores con raíces, en contacto y/o entorno de los diferentes elementos constructivos.</p> <p>Se observa que prácticamente todo el suelo se encuentra cubierto de vegetación, especialmente por arbustos aunque también hay numerosas palmeras que proliferan incluso en las fábricas del yacimiento.</p>	<p><b>Zonas afectadas en el yacimiento:</b></p> <p>Algunas zonas recrecidas o restauradas ubicación de lesión tipo estudiada en la ficha</p>

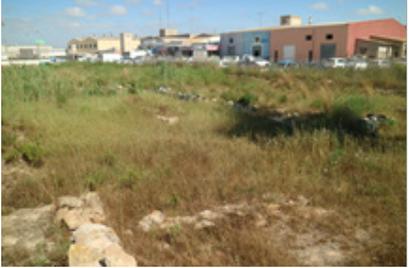
<p>A</p> </div> <div style="text-align: center;">

<p>C</p> </div> </div>		
<p><b>Efectos:</b> En general la vegetación con raíces en contacto directo con los elementos constructivos los degrada debido a las presiones ejercidas en su crecimiento, además la vegetación, en general, acidifica la zona donde prolifera degradando los pétreos de naturaleza caliza puesto que a la calcita, principal componente de los pétreos calizos y de los morteros de cal, les afectan los ácidos en frío. No obstante la vegetación actúa de parapeto respecto al viento.</p> <p>Fotografía <b>A</b>) Aspecto general del yacimiento zona norte con vegetación incontrolada. <b>B</b>) Detalle de vegetación y palmeras creciendo en las fábricas. <b>C</b>) Aspecto general del yacimiento zona oeste con vegetación incontrolada donde hay abundantes gramíneas de cañas duras.</p>

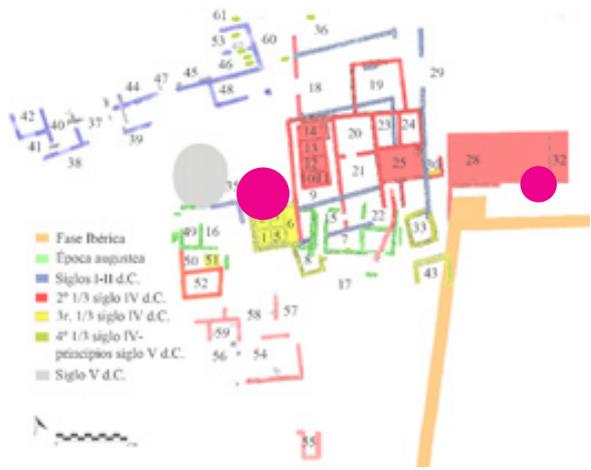
<p>ubicación de las lesiones</p>

DERRUMBE/DESPRENDIMIENTO DE ELEMENTOS CONSTRUCTIVOS	FICHAS LESIONES TIPO	PAT 6
<p><b>Descripción:</b> Caída de parte o de la totalidad de elementos constructivos.</p> <p>Los elementos superiores de las fábricas han sufrido desprendimientos de forma puntual debido entre otras cosas a la pérdida de protección y degradación de los morteros que dejan "suelos" los mampuestos. De forma puntual se ha observado el derrumbe de un muro ubicado al este del aljibe.</p>

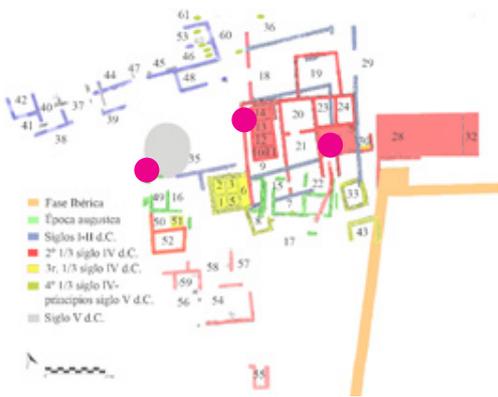
DEGRADACIONES POR HUMEDAD DE ASCENSIÓN CAPILAR	FICHAS LESIONES TIPO	PAT 7
<p><b>Descripción:</b> La humedad contenida en el terreno entra en el interior de los pétreos naturales y artificiales ya que contienen poros conectados formando una red capilar que facilita la ascensión capilar. En este caso los muros contienen abundantes sales que por efecto osmótico favorecen la ascensión del agua. El terreno presenta un elevadísimo nivel de sales que son transportadas a los materiales pétreos donde se depositan. En caso de que la fábrica tenga morteros rígidos (de restauraciones en su mayoría) y revestimientos se dificulta la evaporación del agua creando presiones que acaban expulsando las capas externas o arenizando los materiales</p>

<p><b>Zonas afectadas en el yacimiento:</b> <u>Todos los muros</u> se ven afectados en mayor o menor medida por este fenómeno cuya observación a simple vista depende de la humedad que contengan los muros en cada momento del año.</p>

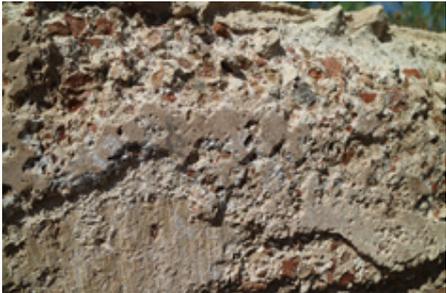
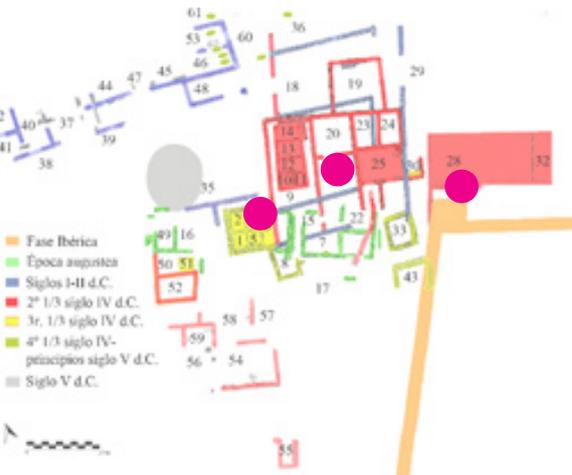
DEGRADACIONES POR EFLORESCENCIAS	FICHAS LESIONES TIPO	PAT 8
<p><b>Descripción:</b> Formación superficial de capa de color blanquecino, no muy consistente, debida a fenómenos de cristalización por migración y evaporación de agua que contienen sales solubles.</p> <p>Su observación depende de las lluvias caídas anteriormente.</p> <p><b>Fotografía</b></p>

<p style="text-align: center;"> <span data-bbox="284 1491 304 1520">A</span> <span data-bbox="659 1491 679 1520">B</span> <span data-bbox="1027 1491 1048 1520">C</span> </p>		
<p><b>Efectos:</b> Las cristalizaciones de sales generan una degradación paulatina en el tiempo con aumento de la porosidad, pérdida de resistencias mecánicas y desagregación de la materia. La zona afectada aumenta su contenido en sales incrementándose los daños por efecto de la humedad de ascensión capilar por efecto osmótico. Aunque no se observen en el interior de los materiales hay sales acumuladas.</p>
