**Plan Director del BIC  
"La Picola" (Santa Pola)  
2023-2048**

**Título:** *Plan Director del BIC "La Picola" (Santa Pola), 2023-2048*

**Directores:** *Jaime Molina Vidal y Eva María Ayela Aznar*

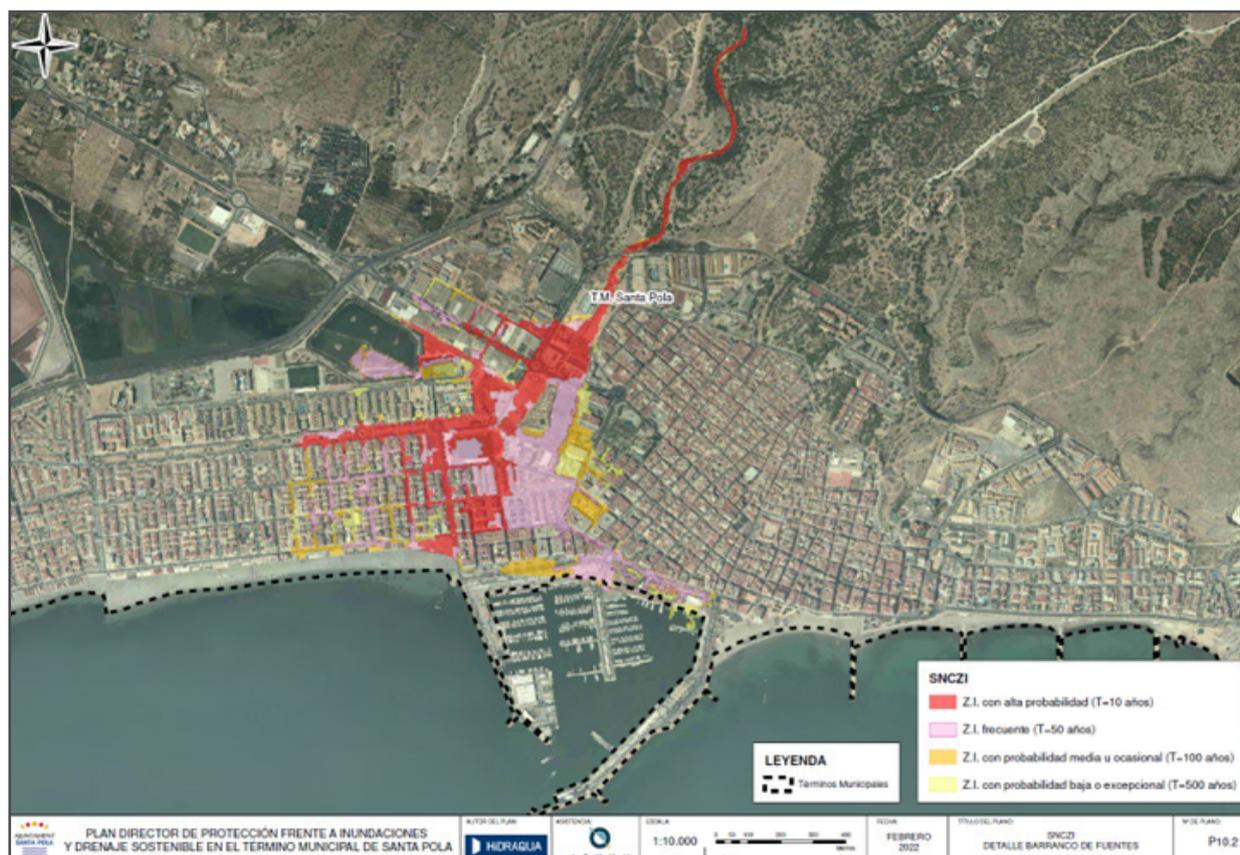
- **De inundaciones**, tal y como se recoge en el PLAN DIRECTOR DE PROTECCIÓN FRENTE A INUNDACIONES Y DRENAJE SOSTENIBLE DE SANTA POLA de febrero del año 2023, "Santa Pola es un municipio costero caracterizado por presentar un casco urbano rodeado de parajes naturales y numerosos barrancos. Su cota, en algunas incluso bajo el nivel del mar y su proximidad al mismo lo convierten además en una zona naturalmente inundable, provocando que la capa freática, con alta concentración salina, se encuentre a niveles muy superficiales. Adicionalmente, al estar situada en el litoral mediterráneo, la intensidad de las precipitaciones, con un marcado carácter torrencial, hacen que pueda recibir de forma puntual grandes aportes de agua de lluvia en poco tiempo." La zona donde se ubica el yacimiento corresponde con "alta probabilidad de inundaciones" (Figura 6.22)

Figura 6.22. Plano con zonas de mayor probabilidad de inundación, donde se aprecia que el yacimiento está en la zona de mayor probabilidad (PLAN DIRECTOR DE PROTECCIÓN FRENTE A INUNDACIONES Y DRENAJE SOSTENIBLE DE SANTA POLA de febrero del año 2023)
