## Intervención arqueológica de emergencia *Portus Ilicitanus* (Santa Pola, Alicante)

### RESUMEN CAMPAÑAS 2023-2024

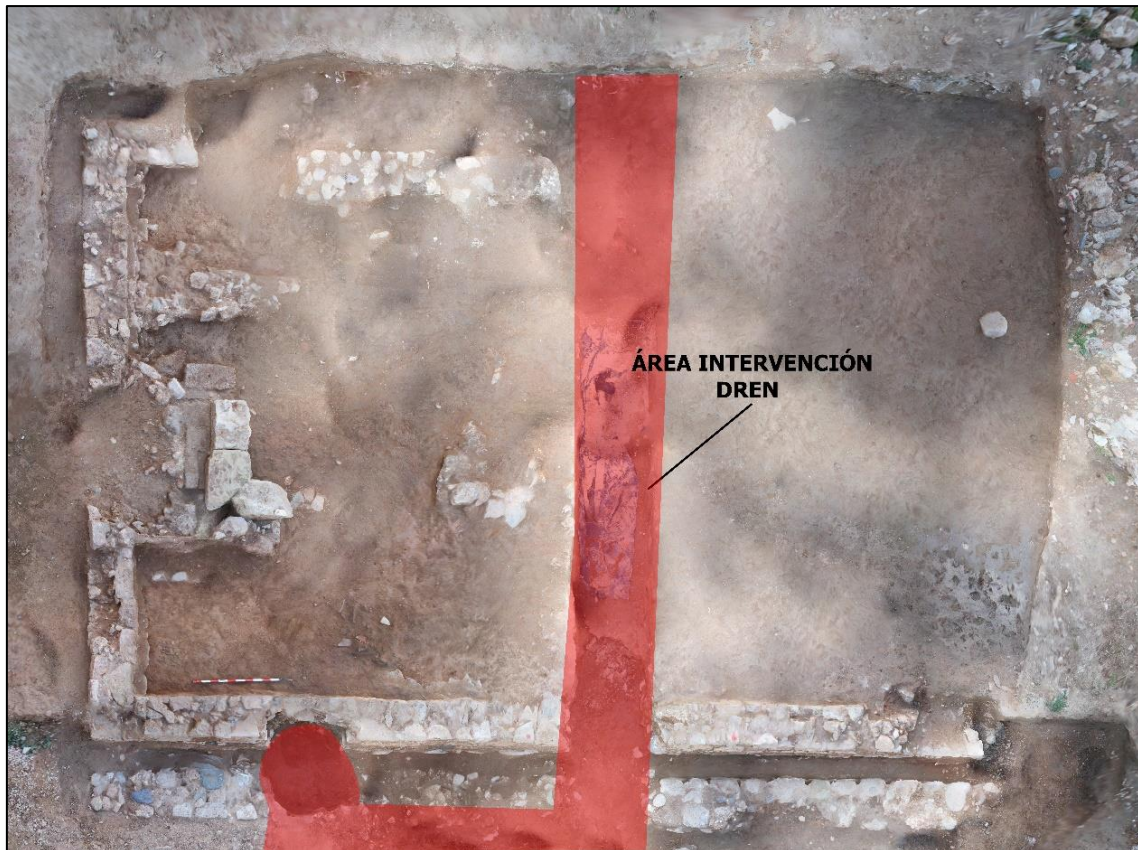
*Vista aérea de los Ambientes 40 y 41 en la que se indica (en rojo) el área de intervención para la revisión del estado del dren*

Una vez descubierta la parte exhumada del edificio y comprobado el buen estado de la instalación de drenaje de pluviales, proseguimos con nuestra actuación. El proyecto de instalar una estructura de cubrición sobre el edificio público de época romana requería finalizar la delimitación del mismo, por lo que los trabajos arqueológicos se organizaron de la siguiente manera:

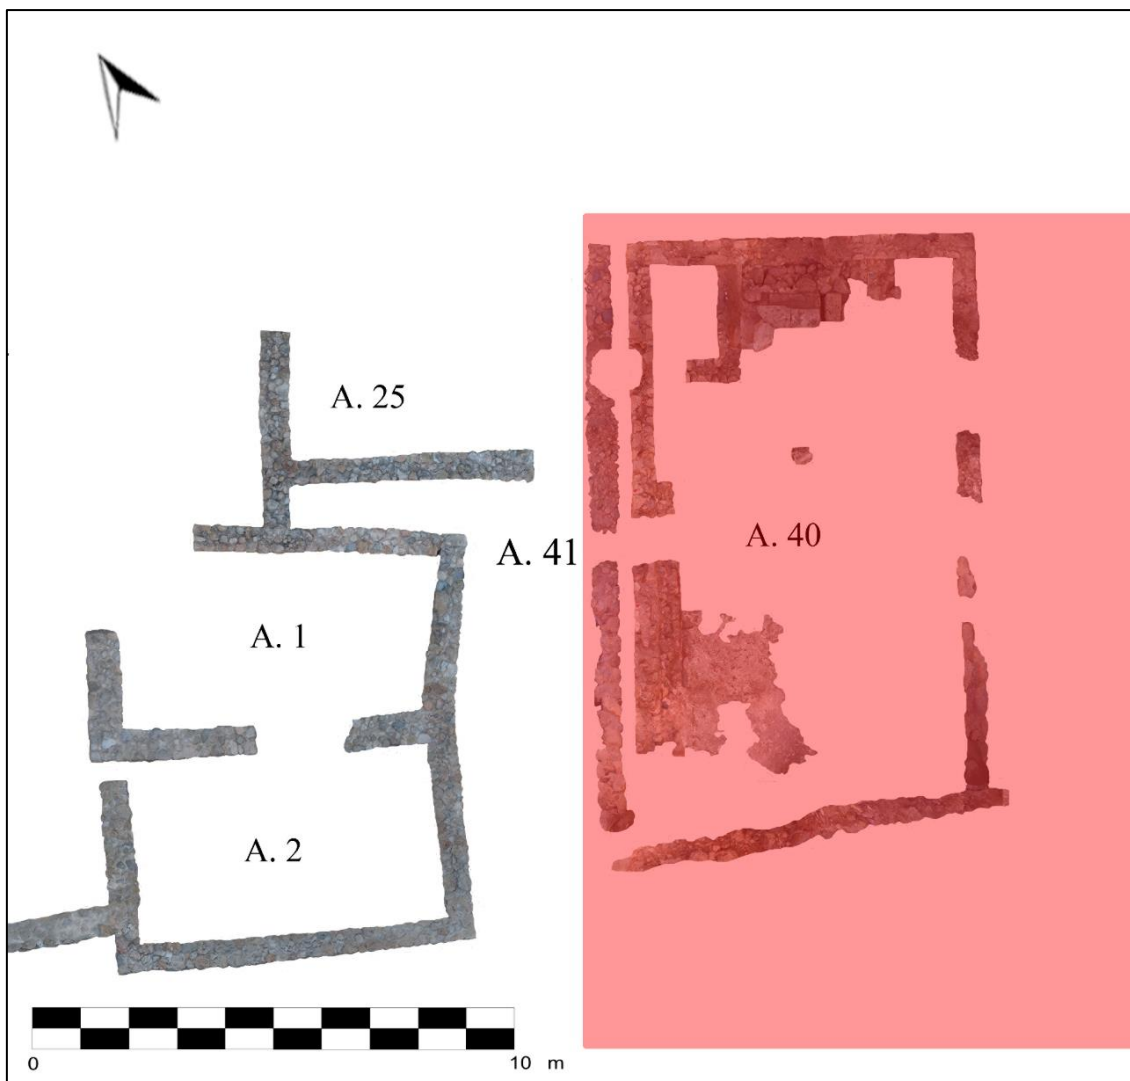
*Delimitación del área de intervención para excavación arqueológica propuesta para la campaña arqueológica 2023*

- Finalización de la excavación y documentación de la parte ya exhumada del edificio público, las cuales habían quedado inconclusas tras la intervención de 2019-2020.
- Ampliación del área de intervención hacia el SW para delimitar completamente el perímetro del edificio, de manera que esta información sea tenida en consideración a la hora de diseñar la estructura de cubrición.

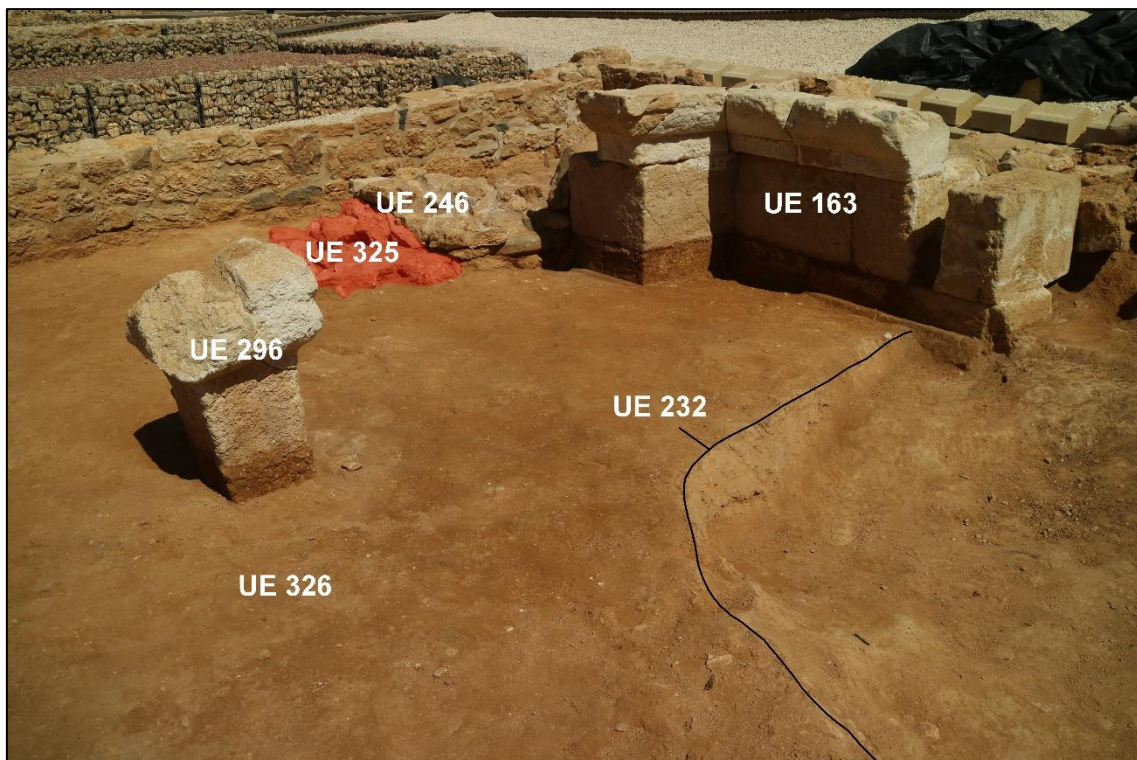
*Vista desde el E de la parte NE del edificio público tras retirar UE 251, en la que indicamos la ubicación de UUEE 325 (destacada en rojo) y 326*

La trinchera moderna que cortaba en dos al edificio lo dividía en dos mitades, las cuales fueron excavadas de manera autónoma. Nuestra actuación en la parte NE comenzó con la retirada de **UE 251**, el nivel estratigráfico que quedó visible en superficie tras concluir la campaña arqueológica previa. Bajo la misma fue identificada una nueva situación estratigráfica, en la que documentamos una estructura **-UE 325-** adosada al muro **UE 246**, un nuevo nivel superficial **-UE 326-** y una acumulación de enlucidos **-UE 324-**.

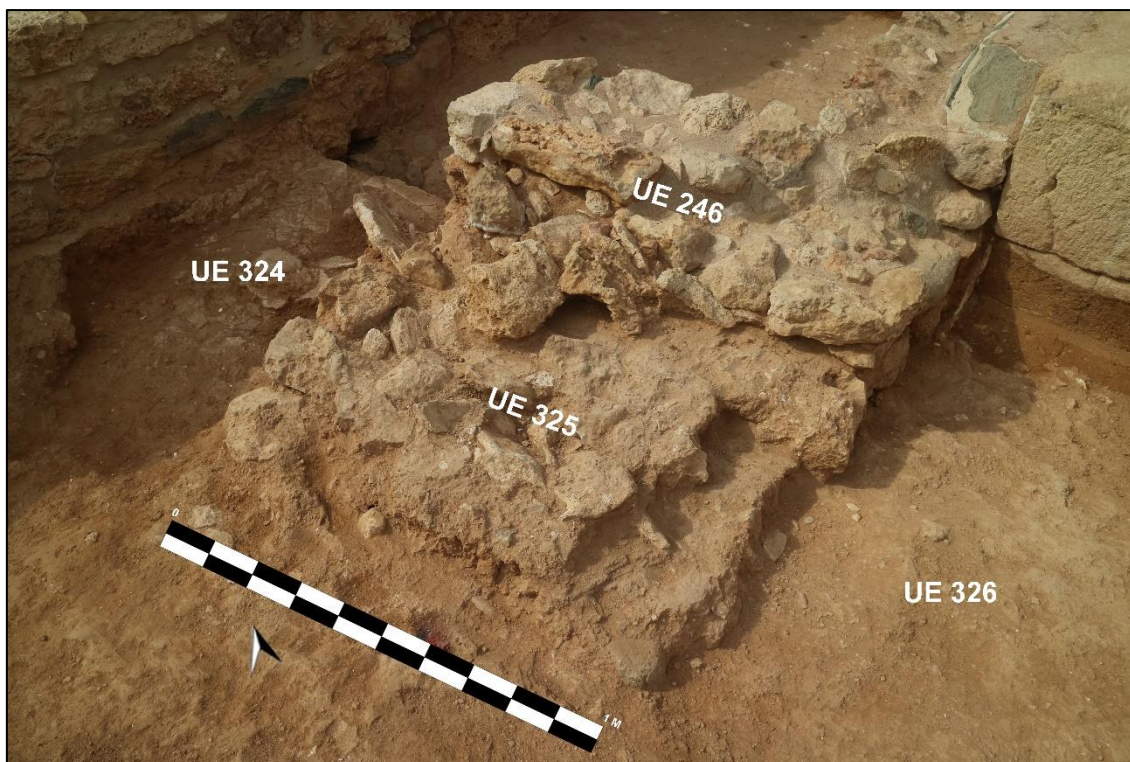
*Vista en detalle desde el SO de la estructura UE 325, adosada al muro UE 246, y del nivel de estucos UE 324*

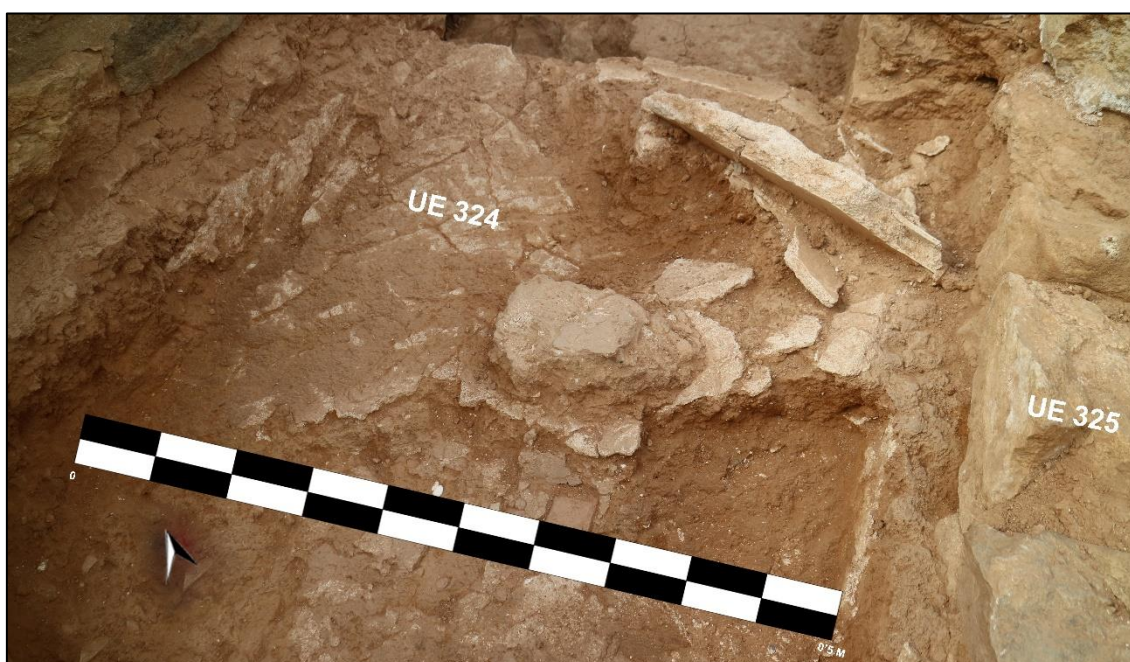
*Vista en detalle desde el SW del nivel de estucos UE 324*

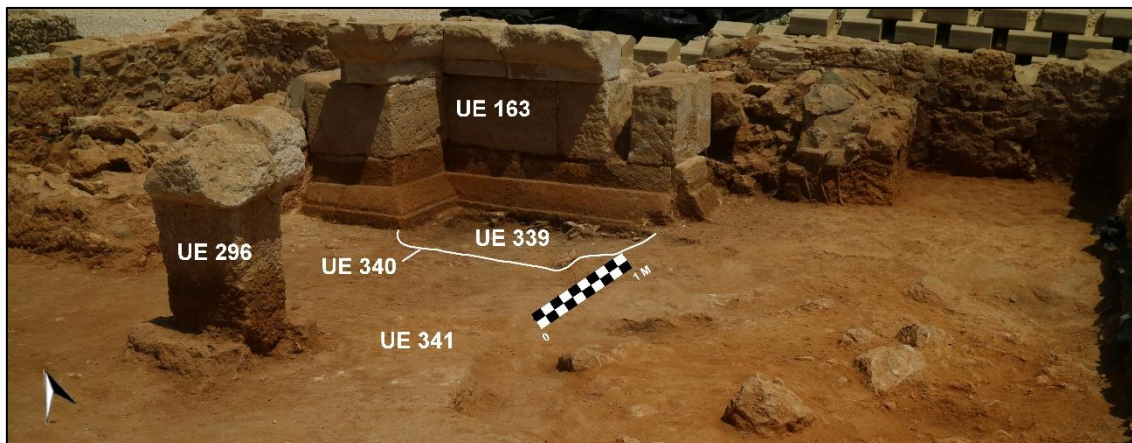
*Vista desde el SO de la parte NE del edificio romano en la que indicamos la ubicación de la fosa UE 340 y de su relleno UE 339 respecto al firme UE 341*

La excavación de esta zona del edificio público permitió documentar finalmente los restos de su pavimento -**UE 342**- y el paquete de nivelación sobre el que se asentaba -**UE 341**-. Identificamos asimismo una fosa de tendencia semicircular realzada sobre este firme cuyo trazado se perdía bajo el pedestal **UE 163**. Registrada como **UE 340**, fue

identificada como una posible fosa de fundación. Estaba rellena por **UE 339**, un paquete estratigráfico con restos de materia orgánica y fragmentos de cerámica en su composición.

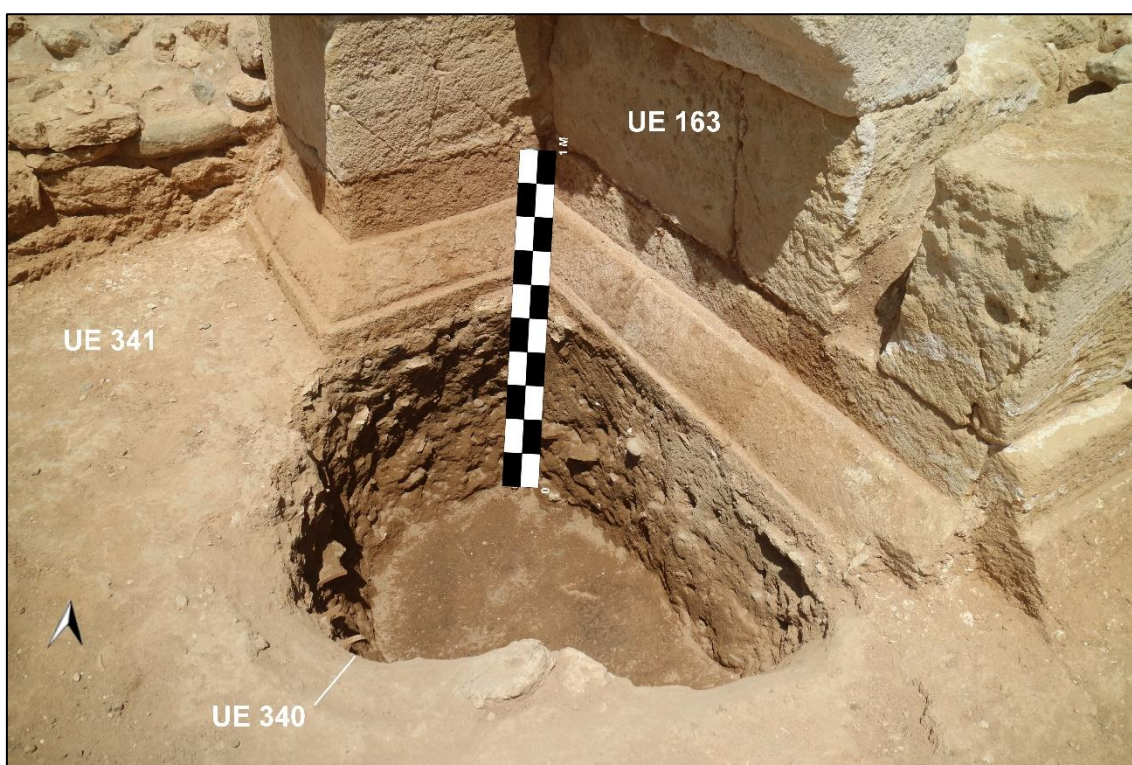
*Vista en detalle desde el S de la parte NE del edificio romano tras la remoción del relleno UE 339 del interior de la fosa UE 340*

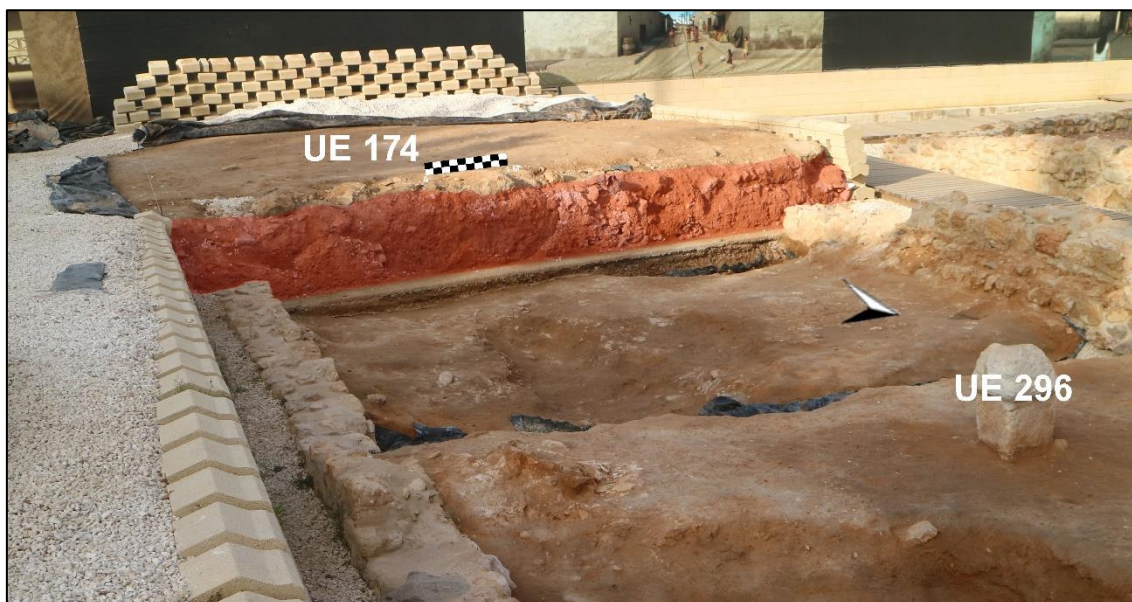
*Vista general desde el E de la ampliación del área de intervención tras dejar a la vista el perfil de la campaña previa y la capa superficial UE 174*

Concentramos nuestra actividad, por tanto, en la ampliación del área de intervención hacia el SW con el fin de sacar a la luz la parte del edificio que todavía estaba pendiente de exhumar. Para ello fue preciso retirar las gravas decorativas que cubrían esta parte del yacimiento y desmontar el muro de ribazo que protegía el perfil de la campaña arqueológica precedente. Esta acción dejó expuesta en superficie la última capa que fue sacada a la luz durante las últimas excavaciones, **UE 174**.

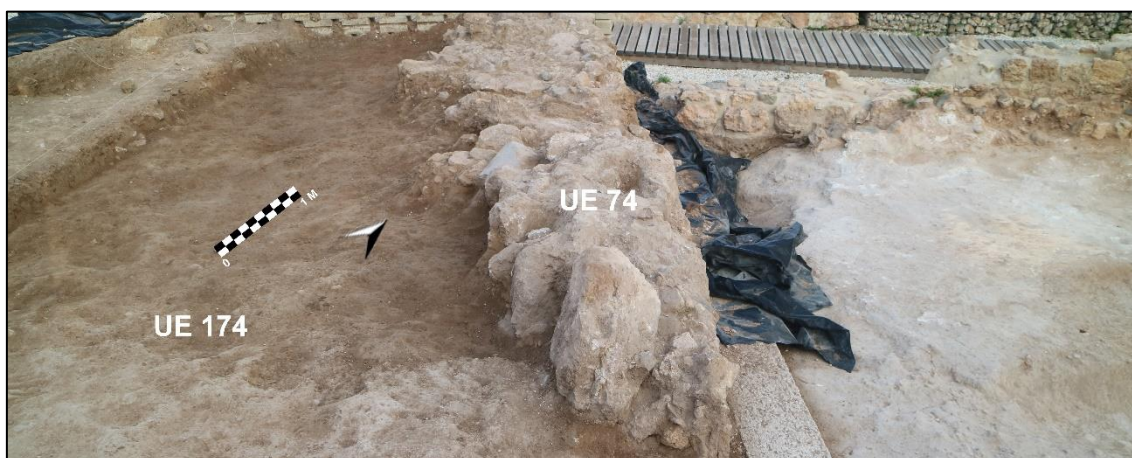
*Vista general desde el E de la ampliación del área de intervención donde se muestra la ubicación de los restos de la estructura UE 74*

A lo largo de este proceso fue necesario desmontar, una vez documentados, **UUEE 74** y **330**, dos fundaciones de estructuras pertenecientes a fases posteriores.

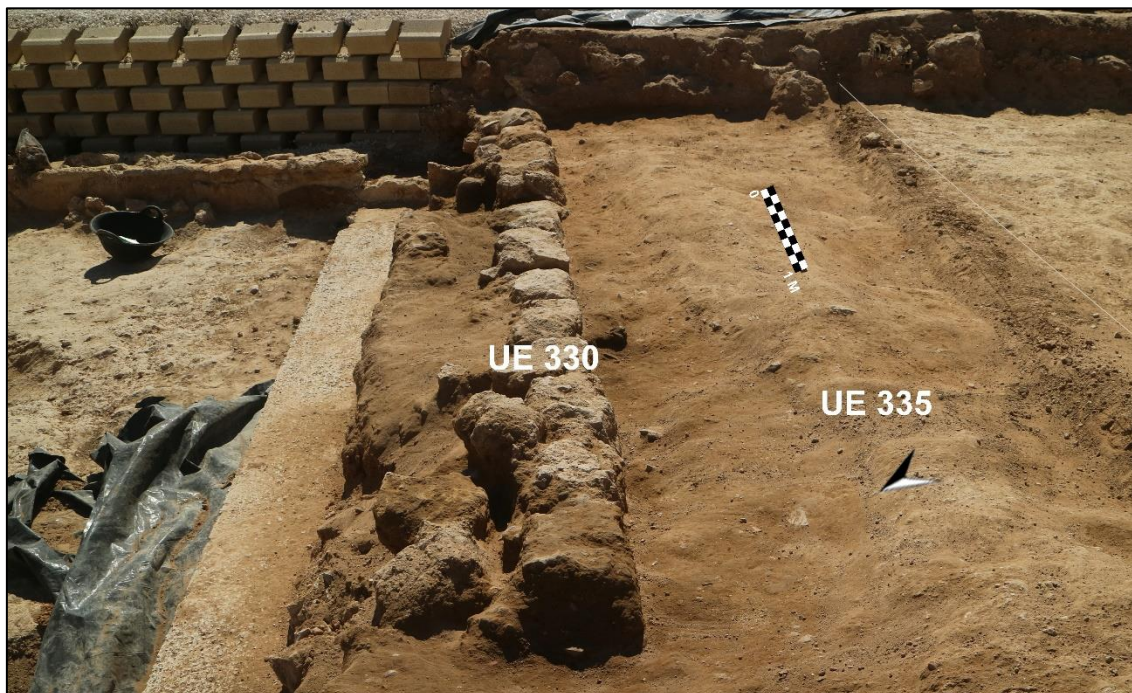
*Vista general desde el NW de la ampliación del área de intervención donde se muestra la ubicación de los restos de la estructura UE 74*

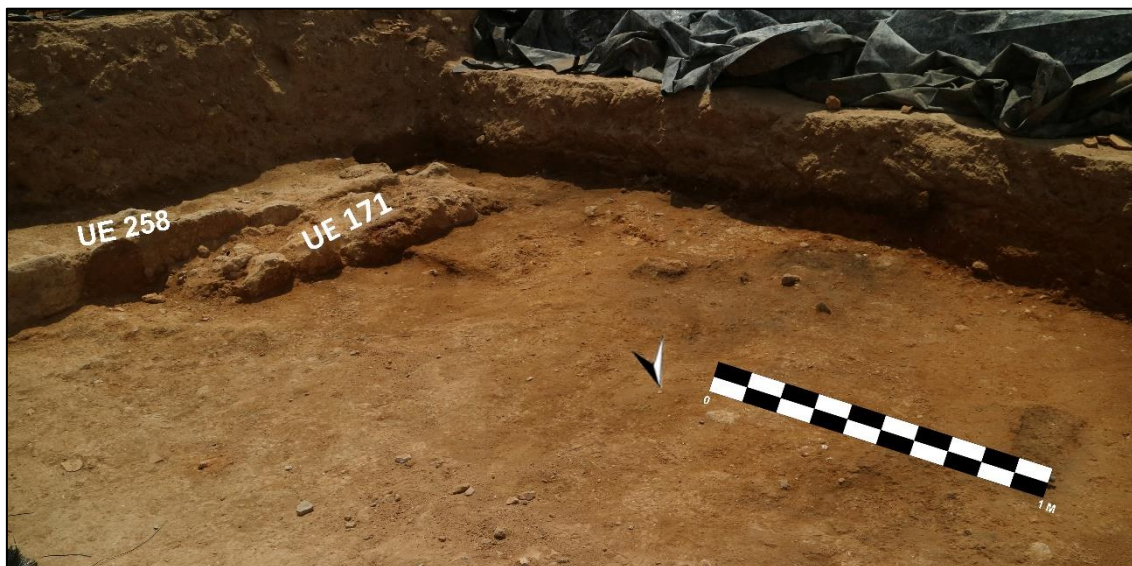
*Vista general desde el N de la ampliación del área de intervención donde se muestra la continuidad de las estructuras perimetrales del edificio UUEE 258 y 171*

Finalmente alcanzamos los niveles arqueológicos correspondientes a la primera amortización del edificio romano, sacando a la luz la continuidad del trazado de uno de sus muros perimetrales -**UE 258**- y del banco corrido que se le adosa -**UE 171**-. Sin embargo, la intervención concluyó sin haber hallado el cierre SW del edificio.

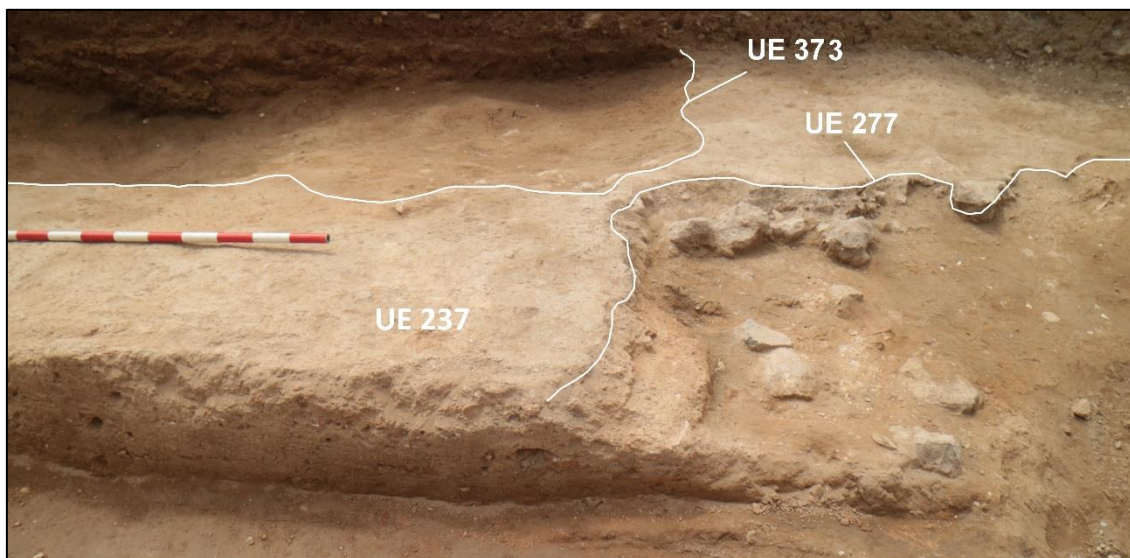
*Vista desde el NW del nivel de colmatación UE 237 y de las fosas que lo recortan, UUEE 277 y 373, tras retirar sus rellenos*

Proseguimos la excavación actuando directamente sobre el paquete estratigráfico **UE 174**, punto en el que se detuvo la Fase 1 de la intervención. Tras su retirada salió a la luz la continuidad del trazado de fosas -**UUEE 277** y **373**- y sus rellenos que fueron detectadas y parcialmente excavadas.

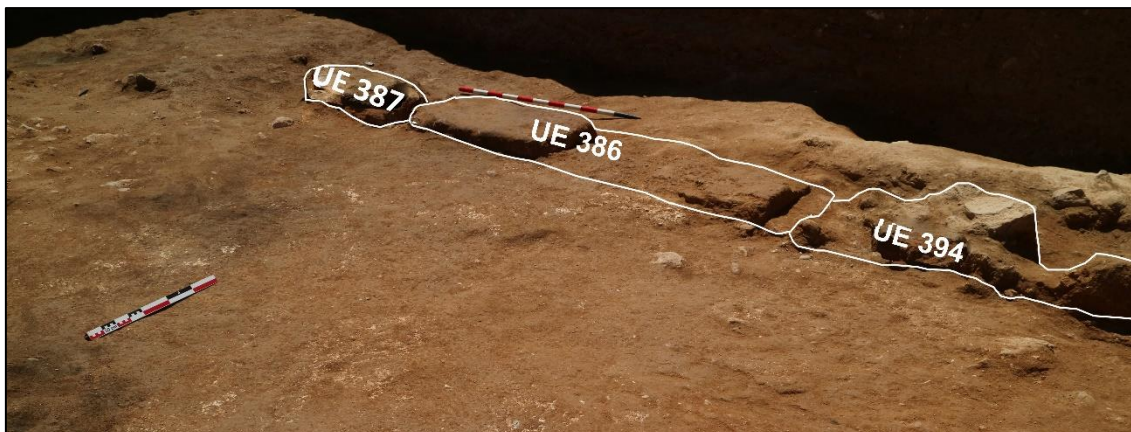
*Vista desde el N del acceso al edificio -UE 386- y de los muros que delimitan su extremo meridional, UUEE 394 y 387*

La retirada de los distintos niveles de colmatación permitió documentar el extremo meridional del edificio y su vano de acceso. Dos losas de 0'9 m cada una -**UE 386**- quedaban enmarcadas por los lienzos **UUEE 394** y **387**.

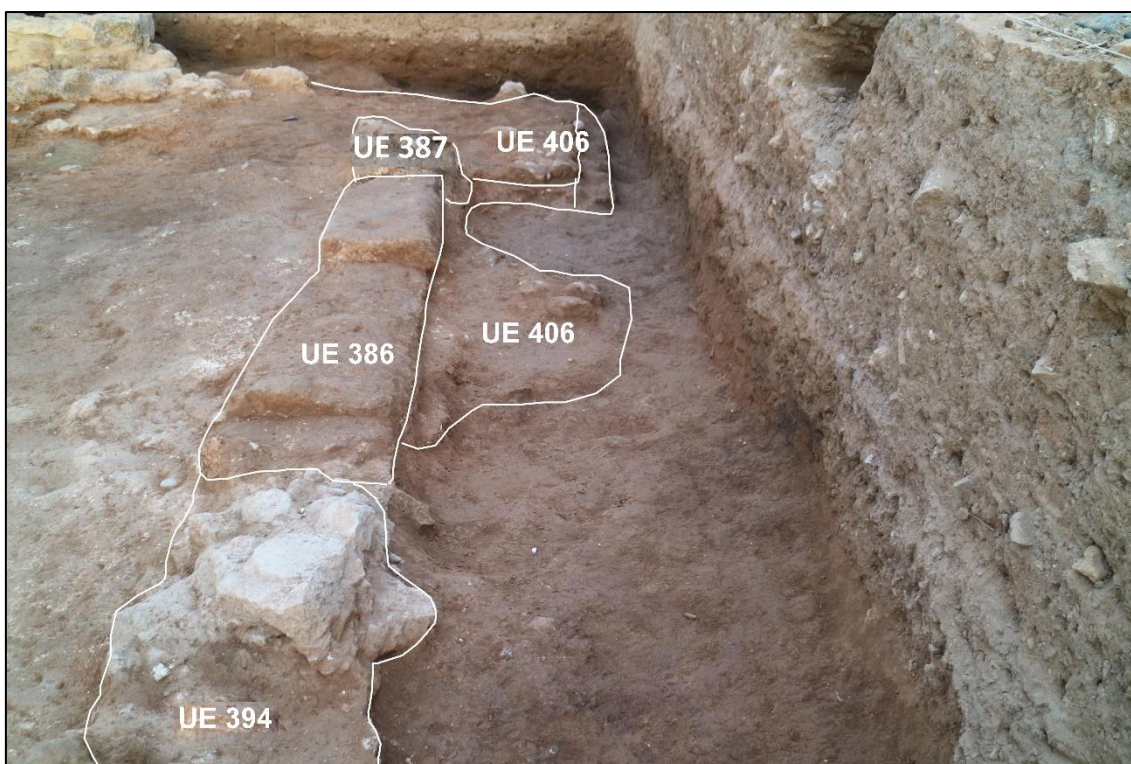
*Vista desde el NW de la estructura UE 406 junto al acceso al edificio*

Del mismo modo, se retiró el paquete estratigráfico del exterior del edificio -**UE 402**- para identificar una estructura escalonada a modo de podio en el acceso del mismo, registrada como **UE 406**.

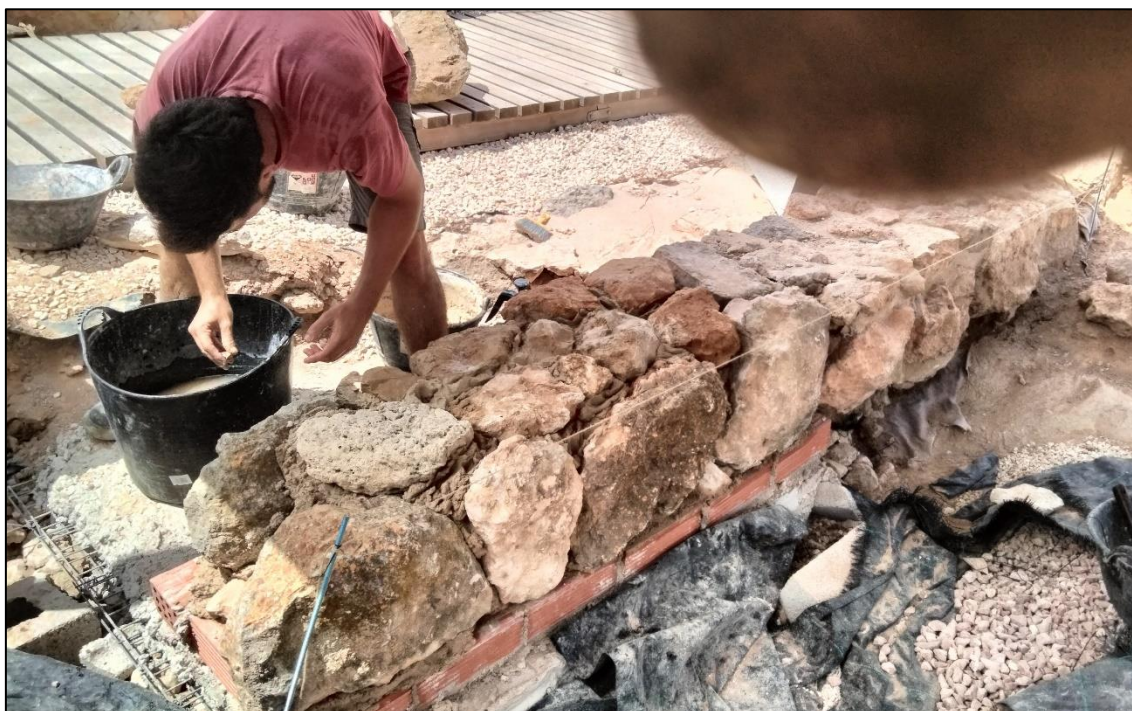
*Vista del proceso de reconstrucción de uno de los muros perimetrales del edificio romano*

Tras finalizar cada una de las fases de intervención se llevó a cabo una actuación de restauración y consolidación de los restos exhumados con el fin dual de garantizar su protección y de integrarlos en el conjunto musealizado y visitable del que forman parte. En esta actuación fueron parcialmente realizados los nuevos tramos de muro descubiertos. Esta obra fue marcada con placas integradas en el mortero aplicado en los

intersticios existentes entre las piedras con el fin de distinguir la parte original de la añadida.

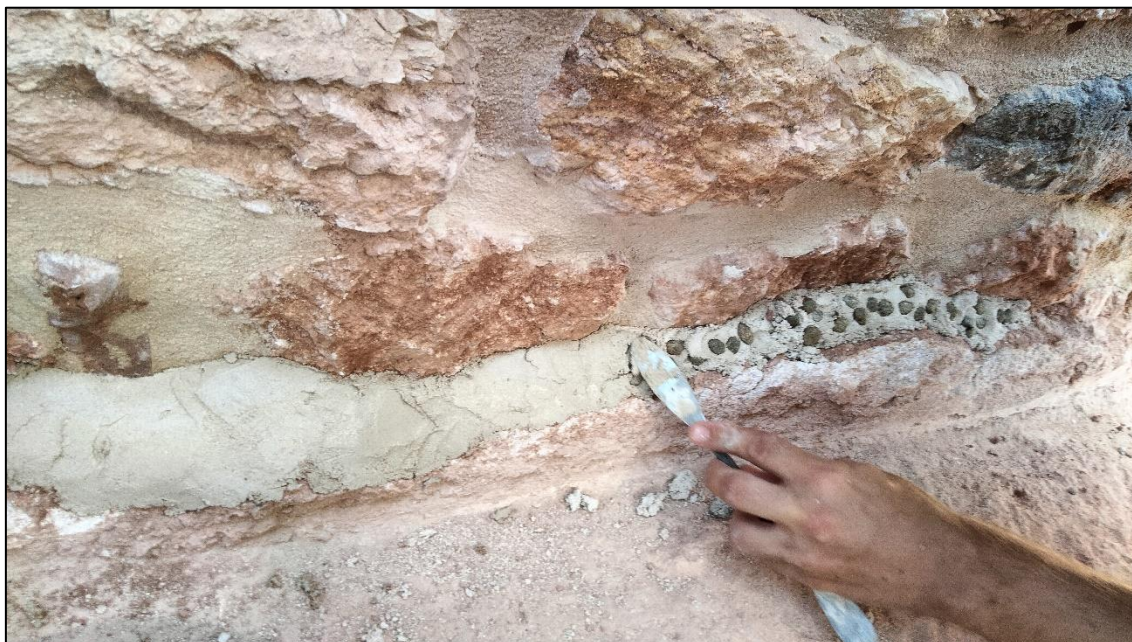
*Vista del proceso de sellado perimetral de enlucidos parietales*

Se procedió asimismo al sellado perimetral de los enlucidos parietales con el fin de garantizar su conservación. En el caso de elementos especialmente sensibles a la

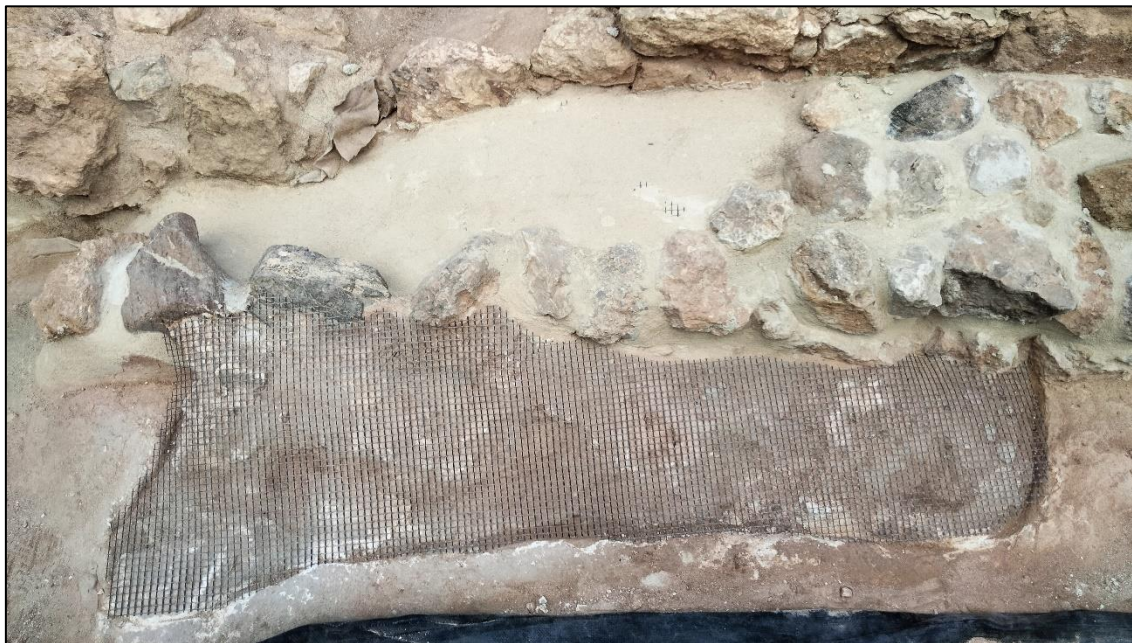
*Vista del proceso de encapsulamiento de parte de uno de los bancos corridos del edificio romano*

exposición a agentes temporales -como los restos de alzados de adobe- se recurrió a su encapsulado.

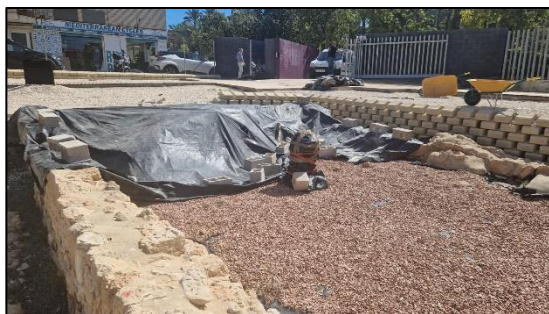
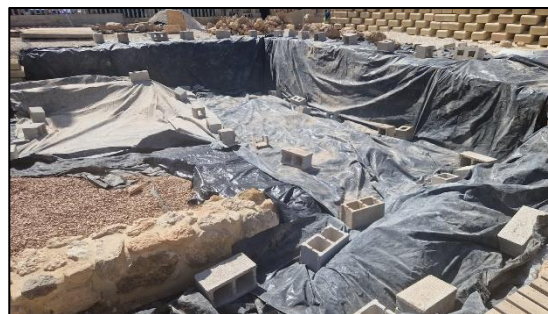
*Vistas del proceso de cubrición de las zonas exhumadas en las Fases 1 y 2*

Tras la finalización de nuestra intervención las estructuras exhumadas se encontraban debidamente consolidadas y restauradas. Los pavimentos documentados fueron cubiertos con malla anti-raíces y grava decorativa con el fin de protegerlos y, al mismo tiempo, integrarlos en el yacimiento visitable.

Las estructuras más vulnerables, como el pedestal **UE 163** y el ara **UE 296**, fueron protegidas con film negro de manera preventiva hasta que se proceda a la instalación de los elementos de cubrición previstos para esta parte del yacimiento.
